ÖSTERREICHISCHER AERO-CLUB

Sicherheitsmitteilung 020301

Betrifft: Verlauf des Linker Kabelschlauch für Trennkabel

Betroffene Systeme: Next Tandemsysteme

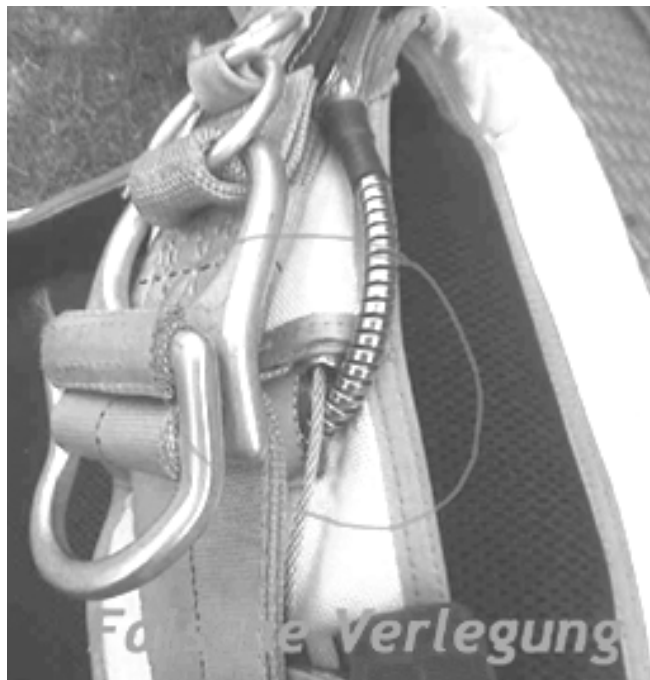
Falsche Verlegung:

Problem: Bei manchen Next Tandemsystemen ist der Kabelschlauch für den Reservegriff so kurz, dass der Kabelschlauch für das Trenngriffkabel unter dem Ripcordkabel geführt werden kann.

Dies kann dazu führen, dass bei einer harten Öffnung, am Reservekabel gezogen wird und die Reserve öffnet.

Maßnahmen: Vor dem nächsten Sprung muss der richtige Verlauf vom Kabelschlauch für Trennkabel kontrolliert werden und gegebenenfalls richtig verlegt werden.
