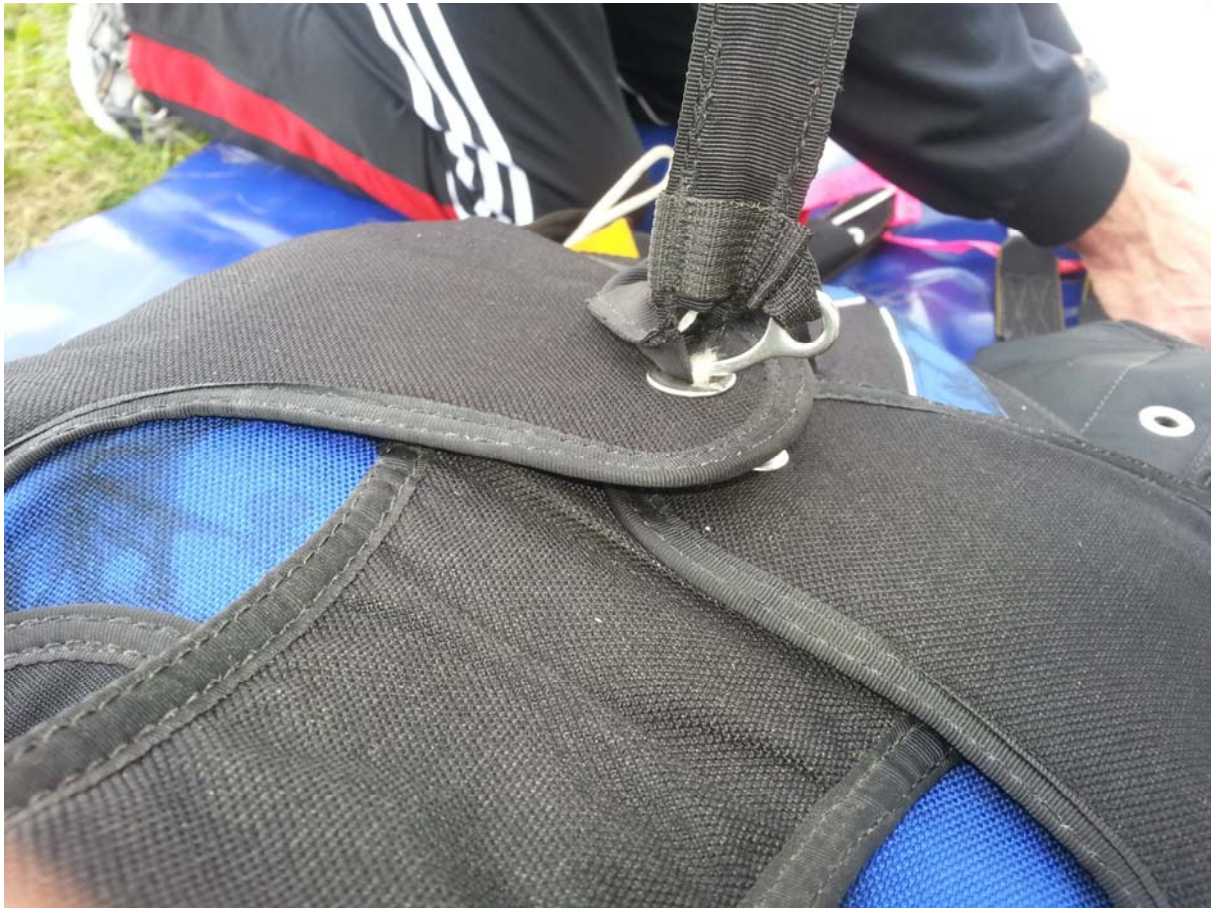
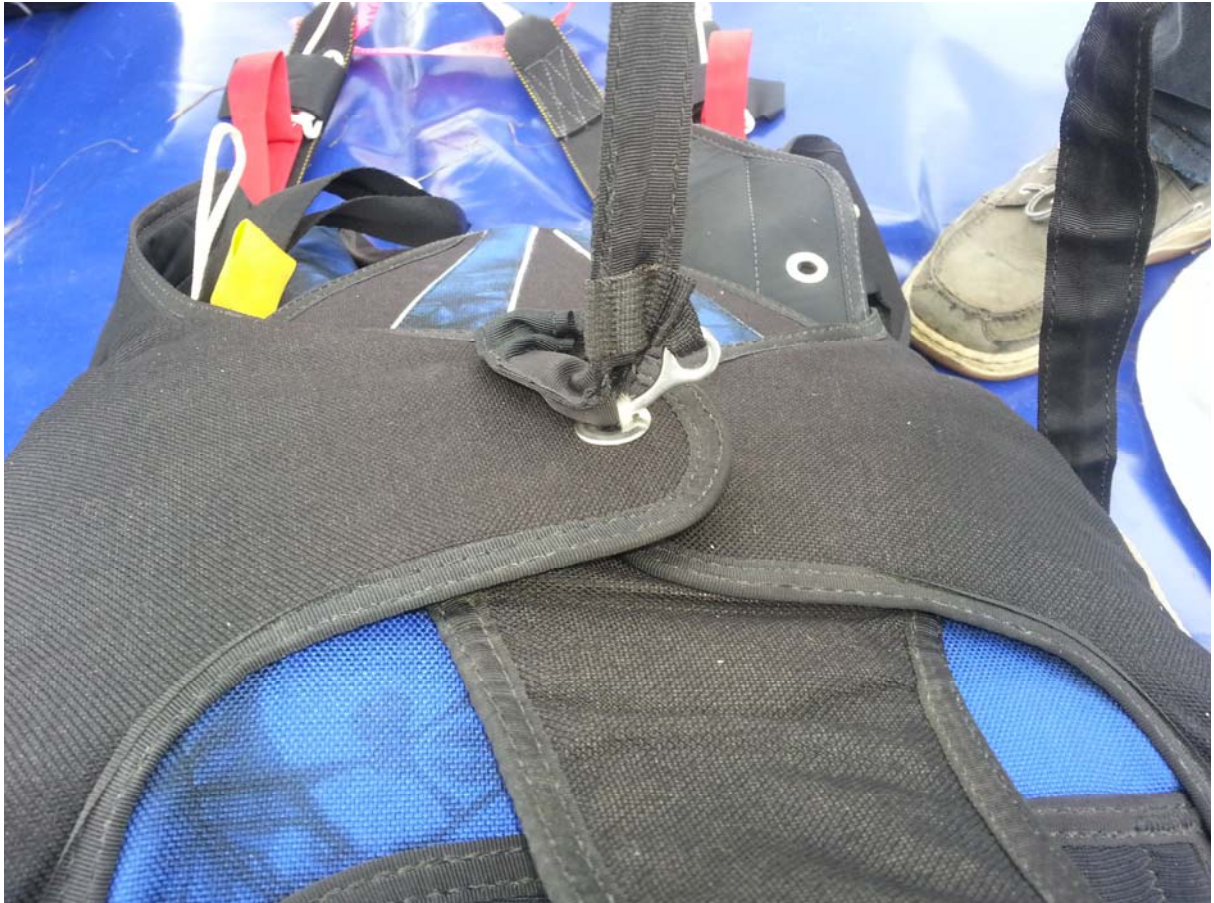
Vor fünf Wochen kam es im Rahmen des Ö-Rekordtrainings zu einem Pilot Chute in Tow. Die Ursache war, dass der Pin im Kontrollfenster des Bridles blockiert war. Die von Thomas Lewetz angefertigten Bilder wurden an den Hersteller mit der Bitte übermittelt, eine Lösungsmöglichkeit zur Vermeidung ähnlicher Vorfälle zu finden. Von Seiten des Fallschirmshops wurden dabei folgende Lösungen an den Hersteller übermittelt:

- Änderung der Anbringungspunkte des Pins am Bridle – mehr Abstand bzw Montage an der Rückseite des Bridles (vom Kontrollfenster abgewandt)
- Vergrößerung des Kontrollfensters
- Änderung des Bridle-Routings

„I talked to Henri. We looked at the bridle/pin/window. Although he doesn't think it is a problem when the bridle/pin is routed correctly, with the bridle on the right, and the pin pointing to the left and up, he understands that some people don't pack this way. He has decided to make the distance from the pin to the window more. Now, even if a bridle gets folded over the pin, or the pin rotates toward the bridle, the pin won't catch on the window as the distance is further away now.“

Wir haben uns Bridle und Kontrollfenster angesehen (...) Er (Anm: Henri/Masterriger bei Wings) denkt nicht, dass es zu Problemen kommt, wenn Pin und Bridle korrekt verlegt sind – Bridle verläuft rechts, Pin zeigt auf die linke Seite und nach oben. Wir verstehen aber, dass nicht alle Springer so packen. Unsere Lösung ist, den Abstand zwischen Pin und Kontrollfenster zu vergrößern. Auch wenn dann das Bridle über den Pin gefaltet wird oder der Pin über das Bridle rotiert, kann sich der Pin nicht mehr im Kontrollfenster verfangen.
