Firebird GmbH & Co. KG

Technische Mitteilung

TM-Firebird 03/2013

Grund: Vorzeitiges Öffnen des Reservefallschirmes bei Tandemsprüngen mit Kamera (Handycam)

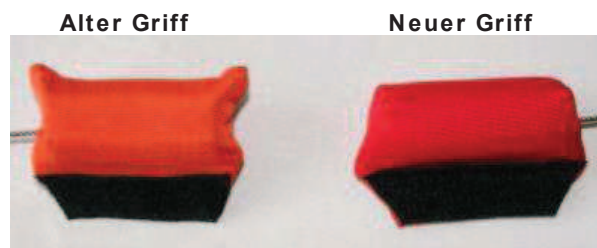
Wenn der Tandemmaster Sprünge mit Handycam durchführt und den Hauptschirm über den Second Release-Griff auslöst und dabei der linke Arm mit der Kamera gestreckt nach vorne bleibt, kann es passieren, dass er sich das Reservekissen unter dem Arm (Axel) einklemmt. In der Öffnungsphase rutscht der Tandemmaster im Gurtzeug nach unten und zieht sich dann den Reservegriff ungewollt heraus. Dasselbe kann auch passieren wenn eine zu große Kombi benutzt wird und sich der Stoff über das Reservekissen legt. In der Vergangenheit wurden von uns zwei unterschiedliche Reservekissen verwendet, ein Reservekissen mit weichen Innenkern, und ein Kissen mit harten Innenkern, dieser harte Innenkern hat den Nachteil, dass er beim Einklemmen mit dem Arm einen höheren Widerstand bietet, und somit die Wahrscheinlichkeit größer ist das Reservekissen heraus zu drücken, als das Reservekissen mit dem weichen Innenkern.

Aus diesem Grund sollte das Kissen mit dem harten Innenkern gegen ein Kissen mit weichen Innenkern und zusätzlich geänderter Form (abgerundete Ecken) ausgetauscht werden. Für diejenigen die den Griff gerne austauschen möchten, kann dieser ab jetzt über uns bezogen werden.
