ÖSTERREICHISCHER AERO-CLUB

Sicherheitsmitteilung 170701

Betreff: Alle Vector und Sigma Tandem Gurtzeuge mit Doppel L Link an der Reserve.

Identification: All Vector and Sigma Tandem Containers using double L links on the reserve.

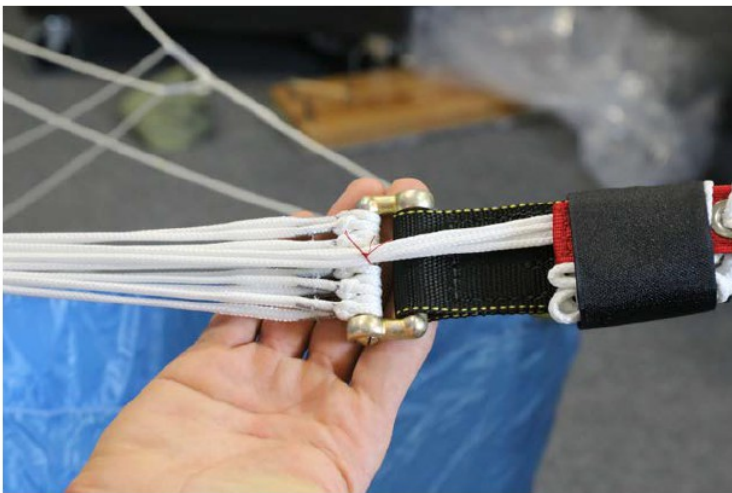
Bild 1: Sicherungsgarn doppelt
Picture 1: Sealthread Double layer

Grund: Wenn der Sicherungsfaden (rot, 4,75lbs) an den Doppel L Links nicht angebracht wird oder zu früh bricht, kann es bei der Öffnung durch die Bewegung der Leinen dazu kommen, dass eine oder mehrere Teilleinen um den Link herumgeschlagen werden. Sofern Teilleinen auf beiden Seiten des Links gelangen, bleibt diese mit der Kaskade am Link hängen, da bei VR360 Reserven die Kaskade sich in Höhe der Vorbremmung und damit unterhalb des Connectors befindet.

Reason: If the seal thread (red, 4,75lbs) at the double L Links is missing or breaks prematurely, it may happen during the opening, that due movement of the lines one or multiple cascades of the steering lines moves around the link. If cascades ends up on both sides of the link, the steering line could get stuck with the cascades at the link, since on VR360 reserves the cascades are on level of the break setting (below the connector).

Tie brake lines onto L-bar in the middle of the suspension lines, using double layer of seal thread (3x).

Maßnahme Rigging: Die korrekte Anbringung des Sicherungsfaden (siehe aktuelles Manual Seite 26) ist zwingend notwendig, um diese Verhängung zu verhindern. Siehe Auch Bild 1. Rigger müssen ihre letzten Packungen prüfen, ob Abweichungen bei Ihren Packungen möglich sind und ggf. korrigieren.

Procedure Rigging: The correct application of the seal thread (see current manual page 26) is imperative to avoid this steering line hung-up. Also see picture 1. Riggers must review their last repacks and initiate corrective actions, if required.
