ÖSTERREICHISCHER AERO-CLUB

Sicherheitsmitteilung

SM181001

Bezug: Hersteller-Service Bulletin #081018
RSL mit „Reserve Boost Mard (Main Assist Reserve Deployment)“

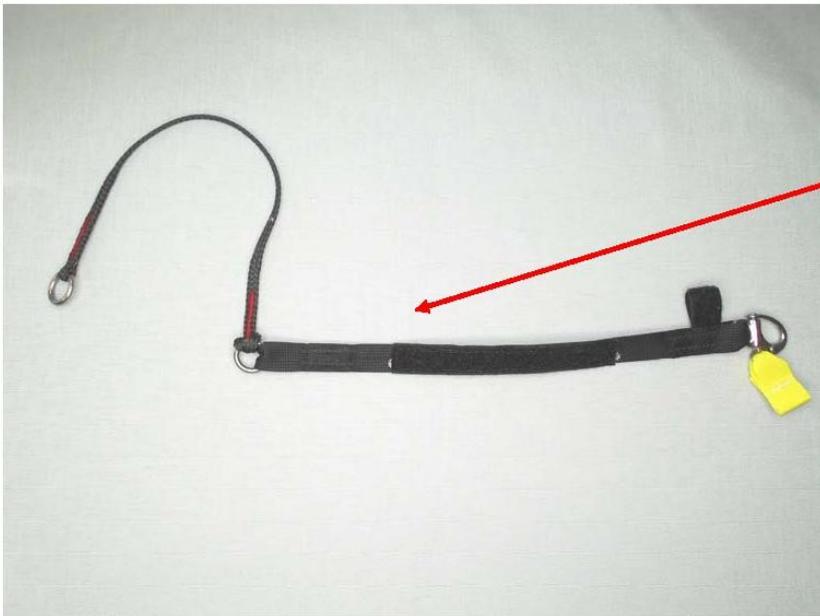
Original RSL for "Reserve Boost" on **Wings** Reserve Containers.

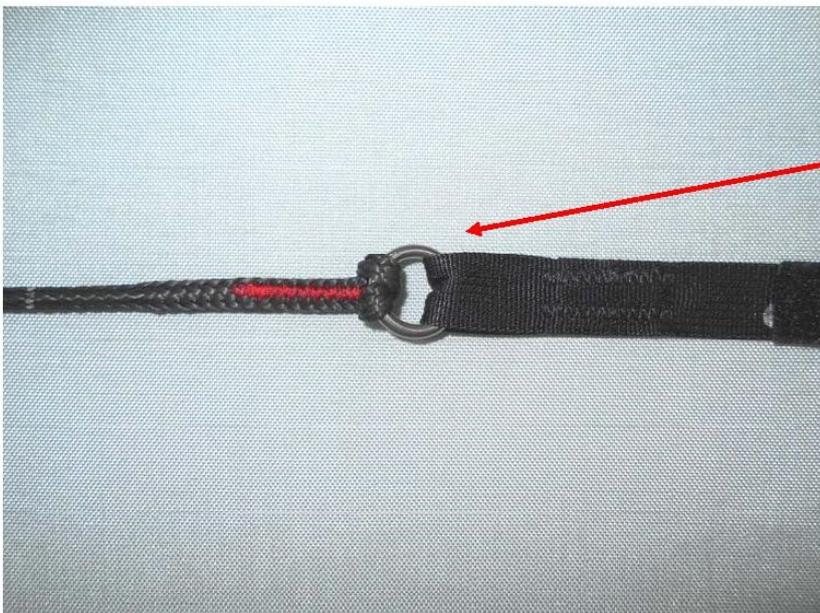
Notice "Lark's Head" knot on the ring.

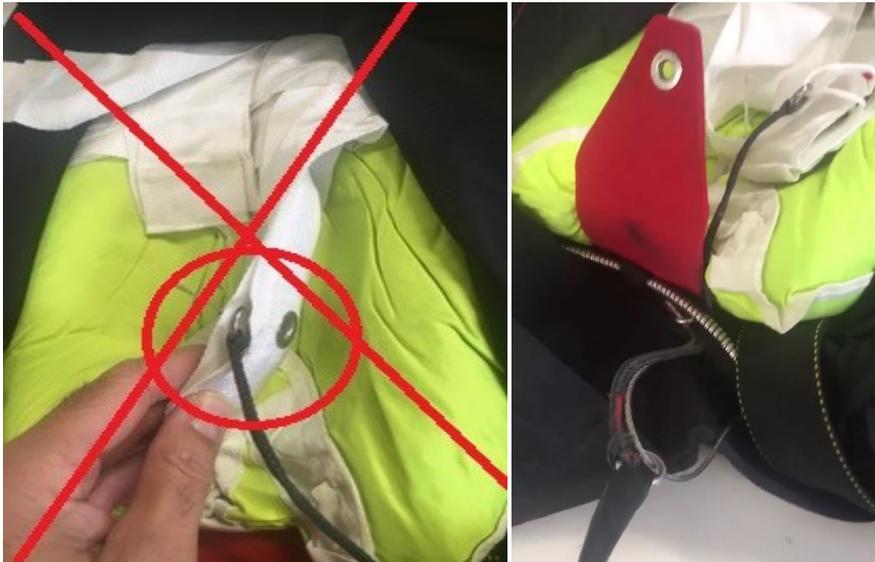
Grund: Meldungen über falsche Installation des MARD-Systems „Reserve Boost“ und in Folge sehr hohe Wahrscheinlichkeit einer teilweisen oder totalen Störung bei Aktivierung durch RSL an der Reserve!

So bitte nicht: tödlich!

- Muss das RSL über dem Housing und nicht darunter geführt werden!
- Das MARD System „Reserve Boost“ wie im Handbuch „scharf“ gemacht werden. Der Mard-Loop zuerst durch die Öste, dann durch den Ring und zurück durch die Öse und mittels Mard-Pin gesichert.

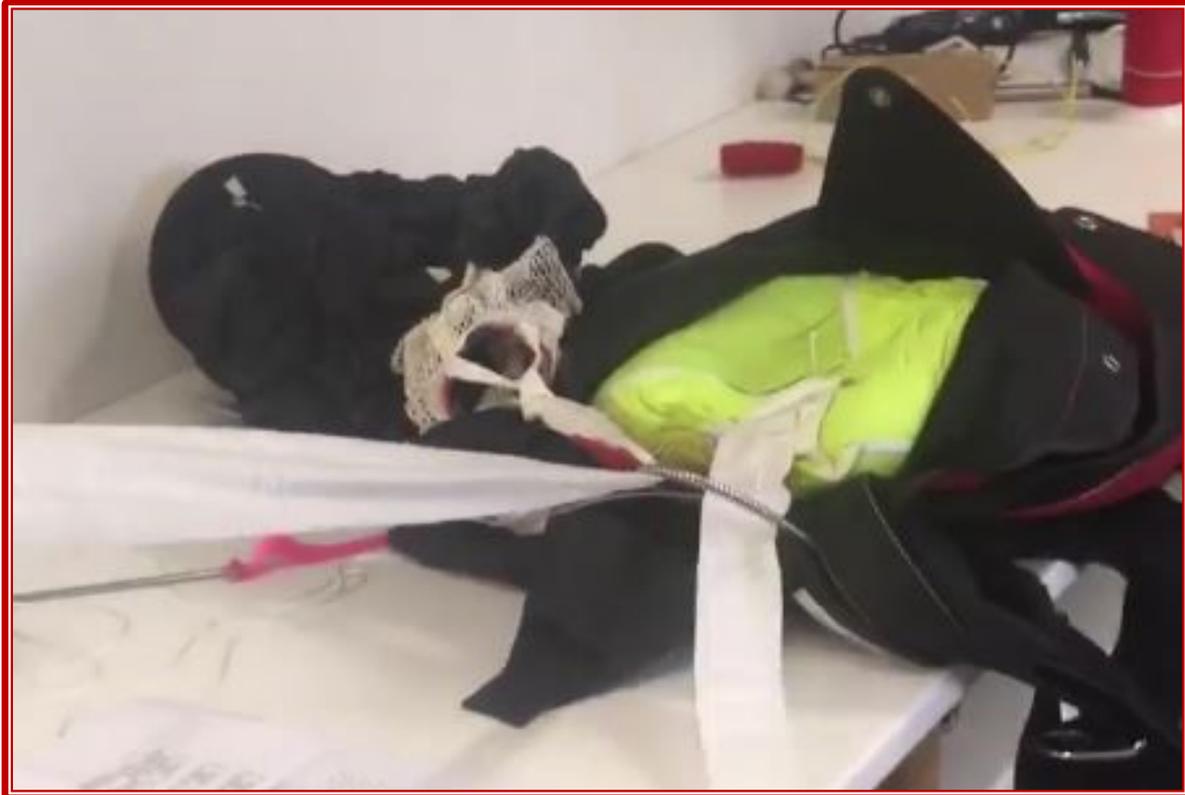
ANHANG B Seite 2:

Mögliches Versagen des Systems:

Es ist nicht bestätigt, dass es bereits Unfälle Aufgrund der aufgefundenen, falschen Konfiguration gegeben hat, jedoch wäre dies zu hohem Maße lebensbedrohlich gewesen.

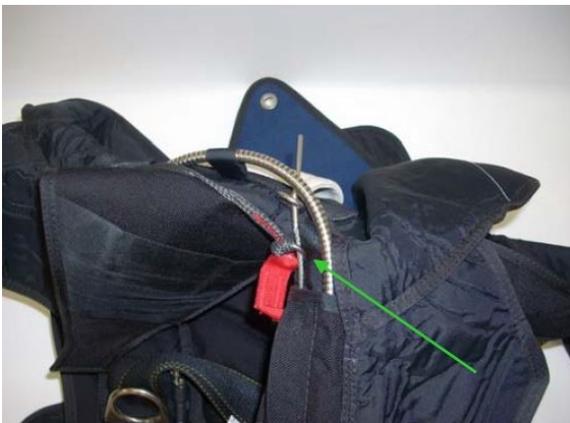
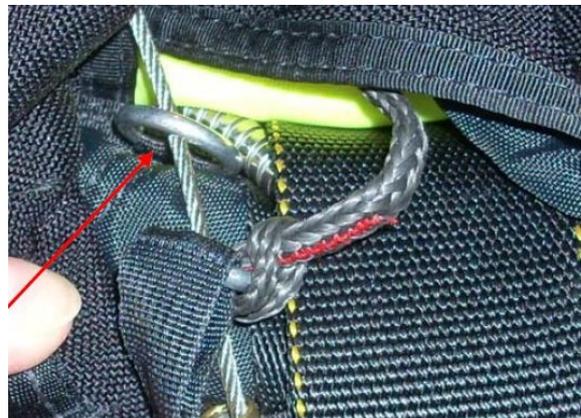
Ältere Version: Ripcord unter Housing /Neuere Version: Ripcord über Housing

Es darf jedoch nie die RSL Verbindungsleine (HMA-Leine) unter dem Housing geführt werden!

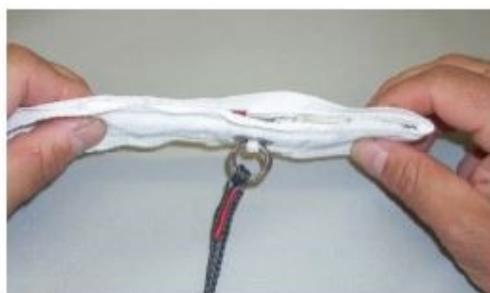
Should look like this.

Es muss eine Lasche für die Überlänge vorhanden sein!

Es sind einige Freebag ohne diese Tasche ausgeliefert worden, diese sind mit dem aktuellen Stand der Technik des Herstellers zu ersetzen.
