Gleitschirm

PARATECH AG, Telefon +41 (71) 787 30 31 oder info@paratech.ch
Weissbad, 05.09.2007

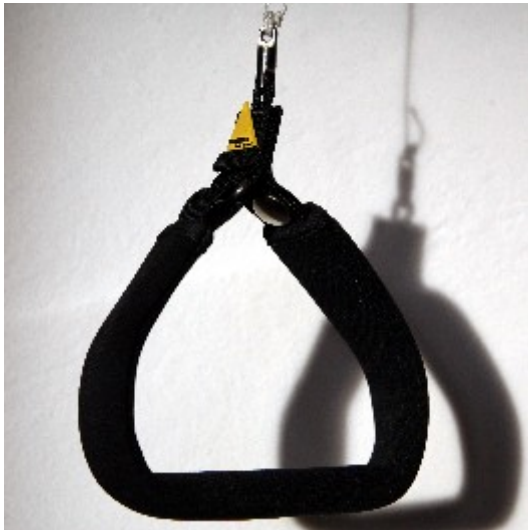
Bei Bremsgriffen des Typs PARATECH «Evolution» wie im Bild 1,

die nach dem 1. Mai 2007 ausgeliefert worden sind, gibt es einen Produktionsfehler des Wirbels: Die beiden Bohrungen sind bei diesem Wirbel schlecht ausgerundet und entgratet. Die schwarze Befestigungsschnur zum Griff und die farbige Hauptbremsleine können im Bereich des Wirbelloches verletzt und stark geschwächt werden, was zum Versagen der Verbindung Bremsgriff-Hauptbremsleine führen kann. Zu erkennen ist dies im Ansatz bereits nach geringem Gebrauch durch teilweises Ausfransen der Leinenstücke im Bereich der Wirbellöcher, so wie im Bild 2 und 3.

Die Bremsgriffe sind vor dem nächsten Flug auf eventuelle Beschädigungen, wie oben beschrieben zu untersuchen:

1. Sollte eine erkennbare Verletzung der Leinen vorliegen, sind die Griffe vor dem nächsten Flug auszutauschen.
2. Sollte noch keine sichtbare Beschädigung vorliegen, die Bremsgriffe respektive der Gleitschirm aber nach dem 1. Mai 2007 bezogen worden sein, können diese bis zum Erhalt der Austauschgriffe weiter benutzt werden, müssen aber vor jedem Flug kontrolliert werden.

Der Austausch der Bremsgriffe kann durch den Piloten selbst erfolgen. Dazu bitten wir die betroffenen Piloten mit uns Kontakt aufzunehmen:
