Aus diesem Grund erlässt der DHV, in Absprache mit dem Hersteller, Fa. Aerosport GmbH folgende Lufttüchtigkeitsanweisung.

Gmund, 02.10.07

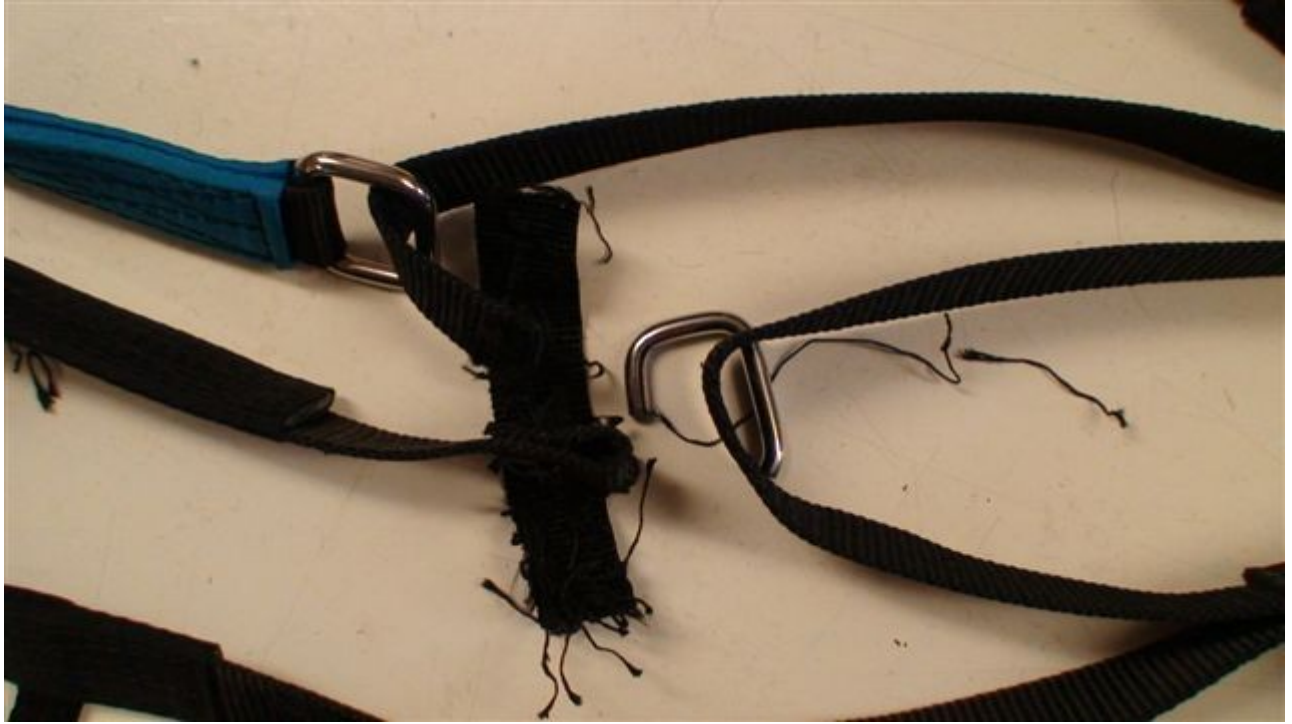
An einem OZONE Magnum brach der Metallring am Tragegurt zwischen der B- und C- Ebene (siehe Bild) bei einer starken Steilspirale mit hoher Last. Der Schirm geriet daraufhin außer Kontrolle, der Pilot löste den Rettungsschirm aus.

Derzeit wird untersucht, ob es sich um einen Einzelfall handelt oder ob mehrere Geräte betroffen sind. Das betroffene Metallteil wird an keinem anderen Ozone-Gleitschirm verwendet.

Es ist nicht auszuschließen, dass ähnliche Belastungen wie bei einer Steilspirale auch nach einer Störung auftreten können.

1. Alle Gleitschirme des Musters Ozone Magnum müssen vom Hersteller überprüft werden.
2. Dieser nimmt eine zusätzliche Sicherung des betroffenen Bauteils bzw. erforderlichenfalls einen Austausch der Tragegurte vor.

Die Hersteller-Überprüfung muss vor dem nächsten Flug erfolgen. Die Geräte sind zur Überprüfung an folgende Adresse zu senden: Aerosport International GmbH, Grafenstraße 26, 83098 Brannenburg Tel. 08043-1034 E-Mail.: [info@aerosport.de](mailto:info@aerosport.de)
