An einigen Gurtzeugen, die mit Automatik-Leicht-Schließen ausgerüstet sind, kam es zu unbeabsichtigten Öffnungen während des Fluges, besonders an der vorderen (roten) Brustschließe (Safe-T-Bar).

Brannenburg, 14.8.08

Konny Konrad, Fa Aerosport International GmbH
Aerosport International GmbH
Grafenstraße 26
D-83098 Brannenburg
Tel. 0049-8034-1034
info@aerosport.de
www.aerosport.de

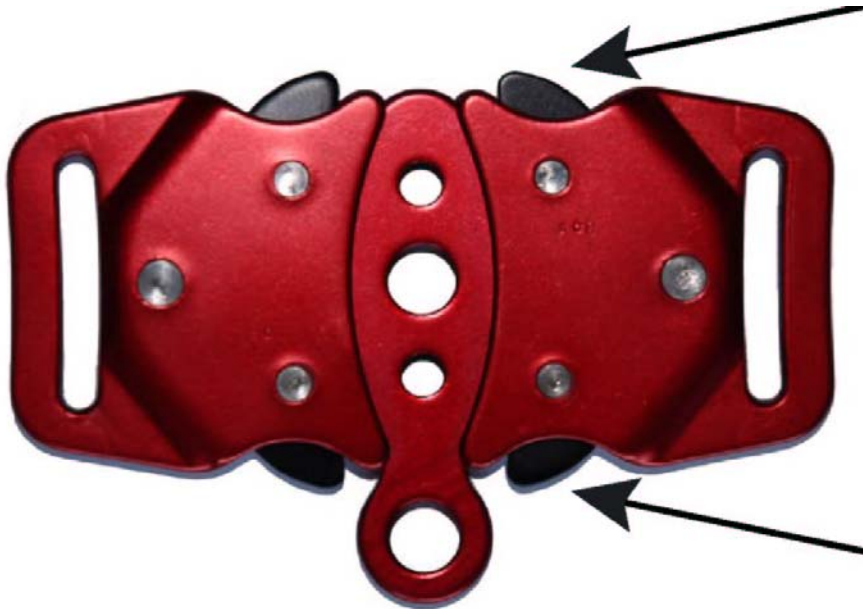
Eine oder beide Drucktasten im Schließmechanismus (Bild 1) am „weiblichen“ Teil der Schließe kommen nicht in ihre voll geschlossene Position.

Bild 1: Die Pfeile zeigen auf die Drucktasten am „weiblichen“ Teil des Schließmechanismus. Im Bild korrekt eingerastet.

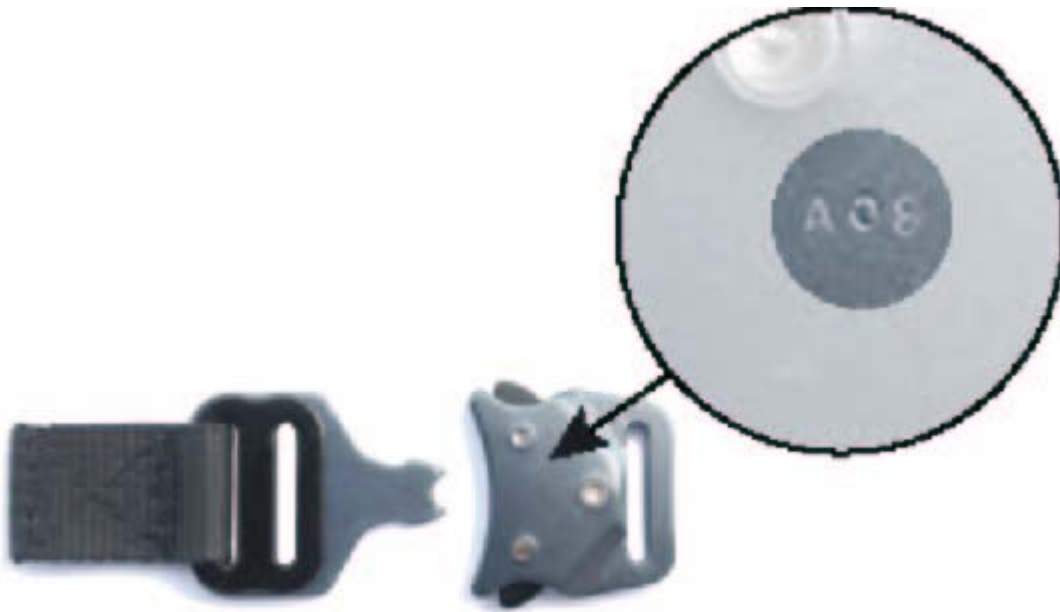
Das Problem betrifft nicht bestimmte Gurtzeuge sondern bezieht sich auf die leichten Automatikschließen der Beingurte und ebenso auf die Safe-T-Bar Schließe. Die möglicherweise fehlfunktionierenden Schließen haben folgende Aufschrift (gestanzt): A08 oder B08 –dies bezieht sich auf das Produktionsdatum (dieses ist auch auf dem Label im Gurtzeug zu finden) zwischen Januar 2008 und Juli 2008 (Bild 2). Der Fehler tritt auf der „weiblichen“ Seite der Schließe auf.

Bild 2: Eingestanzte Prägung am „weiblichen“ Teil der Schließen. Betroffen sind Schließen mit der Prägung A08 und B08.

Anhand der Prägung am „weiblichen“ Teil der Schließe wird identifiziert, ob eine der Schließen die Prägung A08 oder B08 aufweisen. Nur Schließen mit diesen Prägungen sind betroffen.

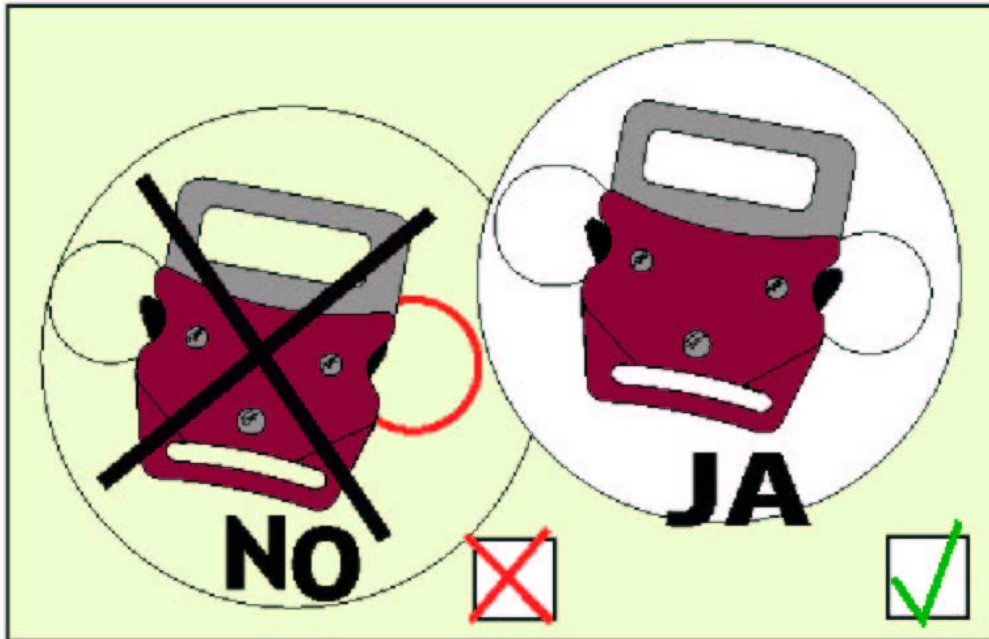
Zeichnung: Rechts: Beide Drucktasten (in den kleinen Kreisen) nach dem Verschließen in korrekter, herausstehender Position. Links: Die rechte Drucktaste (roter Kreis) ist bei geschlossener Schließe nicht eingerastet, erkennbar an der nicht herausstehender Position.

Wenn eine oder beide Drucktasten nicht wieder in ihre ursprüngliche geschlossene Position kommen (siehe Zeichnung), ist der Verschlussmechanismus fehlerhaft. Betroffene Gurtzeuge dürfen nicht weiter verwendet werden. Die Halter von betroffenen Gurtzeugen werden aufgefordert, sich mit der Fa. Aerosport International in Verbindung zu setzen. Aerosport International bietet den Haltern von betroffenen Gurtzeugen kostenlose Reparatur und Übernahme der anfallenden Transportkosten an.

Überprüfung im geschlossenen Zustand: Durch symmetrischen Druck die Drucktasten an den beiden Seiten der „weiblichen“ Schließe entriegeln. Den „männlichen“ Teil der Schließe herausziehen und wieder in Verschlussstellung zurückführen. Die beiden Drucktasten an der „weiblichen“ Schließe MÜSSEN wieder GANZ herauskommen (siehe Zeichnung). Den Vorgang dreimal wiederholen.

„männlichen“ Teil einrasten lassen. Die beiden Drucktasten an der „weiblichen“ Schließe MÜSSEN wieder GANZ herauskommen (siehe Zeichnung). Den Vorgang dreimal wiederholen.
