## Technische Mitteilung

**Gegenstand:** Gleitschirm Gurtzeug GT light der Firma Airwave, EAPR-GZ-7050/08

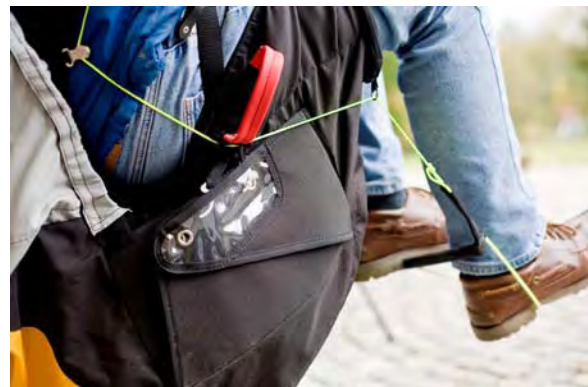
*Liebes Airwave-Team,  
wir haben von zwei Piloten sicherheitsrelevante Vorfälle mit Eurem Leichtgurtzeug GT Light gemeldet bekommen. Beide betreffen den Beschleuniger. Die Konstruktion des Gurtzeugs lässt bei der Montage des Beschleunigers sowohl eine Führung an der Außenseite, als auch innen, im Sitzbereich des Piloten zu. Im ersten Fall war der Beschleuniger an der Außenseite des Gurtzeuges montiert. Beim ersten Start löste das Beschleunigerseil den Rettungsgerätegriff, die Splinte öffneten und die Rettung fiel aus dem Außencontainer. Dem Piloten ist zum Glück nichts passiert. Wir haben diese Situation ohne Probleme nachstellen können, bei etwas länger eingestelltem Beschleuniger ist die Gefahr,*

*dass sich Beschleunigerseil und Griff verhaken groß.*

Nach einer eingehenden Untersuchung steht nunmehr fest, dass es sich eindeutig um einen Montagefehler durch den betreffenden Piloten gehandelt hat.

Hier kam es dazu, dass der Beschleuniger nicht, wie vorgeschrieben, auf der Innenseite der Hauptgurte vorbei geführt wurde, sondern fehlerhaft auf der Außenseite.

**Lest bitte vor der Inbetriebnahme das Handbuch des jeweiligen Musters!**

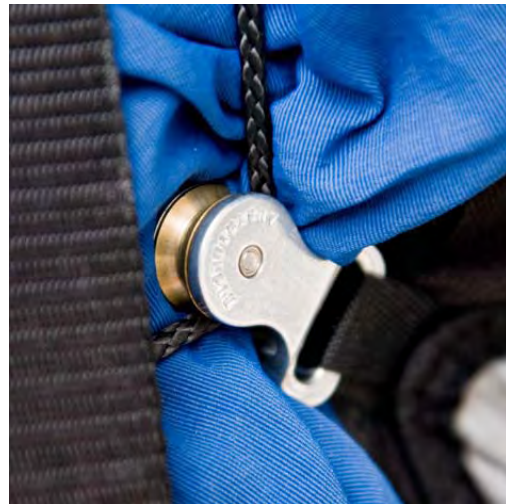
Eine weitere Schwierigkeit ist dadurch aufgetreten, dass sich eine übergroße Daunenjacke offenbar in der hinteren Umlenkrolle des Beschleunigers verfangen hat und somit die Rückführung des Beschleunigers erschwerte

Leider ist es uns nicht gelungen dieses Problem bei entsprechenden Tests nachzustellen. Dies kann aber auch an der uns zur Verfügung stehenden Kleidung liegen und soll keinesfalls bedeuten, dass dieses Verhalten ausgeschlossen erscheint. Im Prinzip kann diese Schwierigkeit bei nahezu allen Gurtzeugen mit Rollen im Rückenbereich auftreten.

Je feiner die Kleidung – je höher die Wahrscheinlichkeit.
