Am 29.03.09 kam es beim Gleitschirm-Windenschlepp zu einem Unfall. Unmittelbar vor dem Ausklinken, ca. 250 m GND, löste sich eine Tragegurt-Steckverbindung aus dem Gehäuse des SIL-Systems. Dadurch wurde der linke Tragegurt freigegeben, er hing jedoch noch mit dem Beschleunigerseil am Gurtzeug. Am Gurtzeug öffneten sich der Brustgurt und ein Beingurt. Der Gleitschirm geriet in eine flache Trudelbewegung, worauf der Pilot den Rettungsschirm auslöste. Wegen der teilweise geöffneten Gurte blieb der Pilot während des Abstiegs am Rettungsschirm bewusst in sitzender Position. Beim Aufprall direkt auf den Protektor zog er sich eine Brustwirbelverletzung zu.

In Absprache mit dem Hersteller erlässt der DHV folgende Sicherheitsmitteilung:

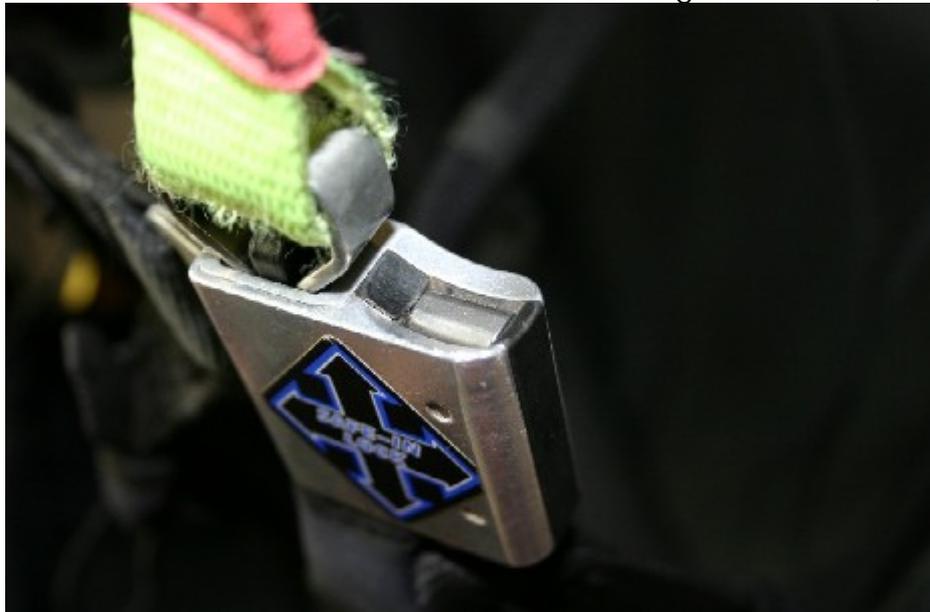
1. Das SIL an der linken Seite des Gurtzeugs (ein bis 2003 gefertigtes Vorgängermodell des aktuellen SIL) hatte einen Defekt. Die obere Drucktaste befand sich dauerhaft in der "Entriegelt-Position", also gedrückt.

Bild 1: Die schadhafte Drucktaste, dauerhaft in der "Entriegelt-Position".

3. Grundsätzlich sind beim SIL-System beim Startcheck beide Drucktasten auf Verriegelung zu kontrollieren sowie durch Zug an der Zunge, ob diese sicher verriegelt ist.

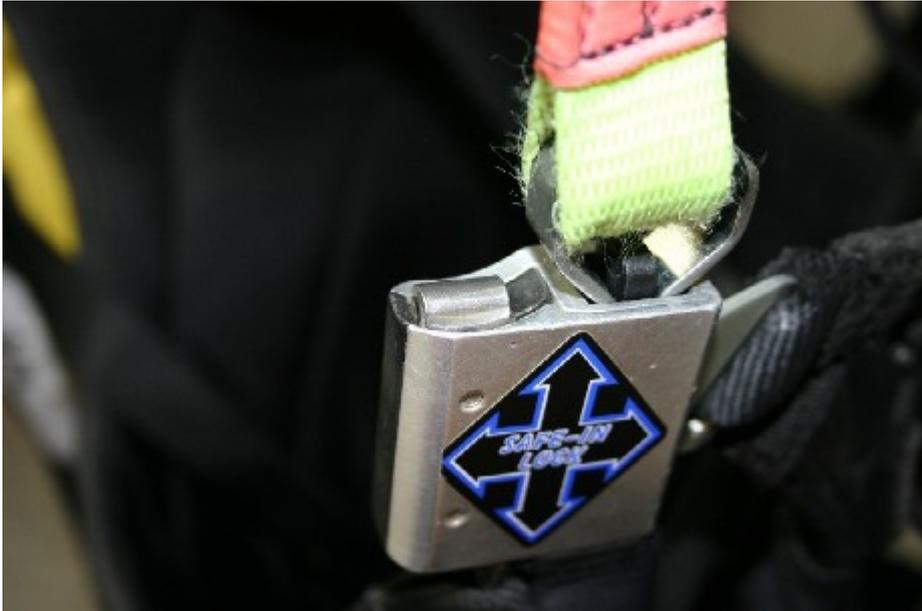
Bild 2: Funktionsfähige Drucktaste in der "Verriegelt-Position".

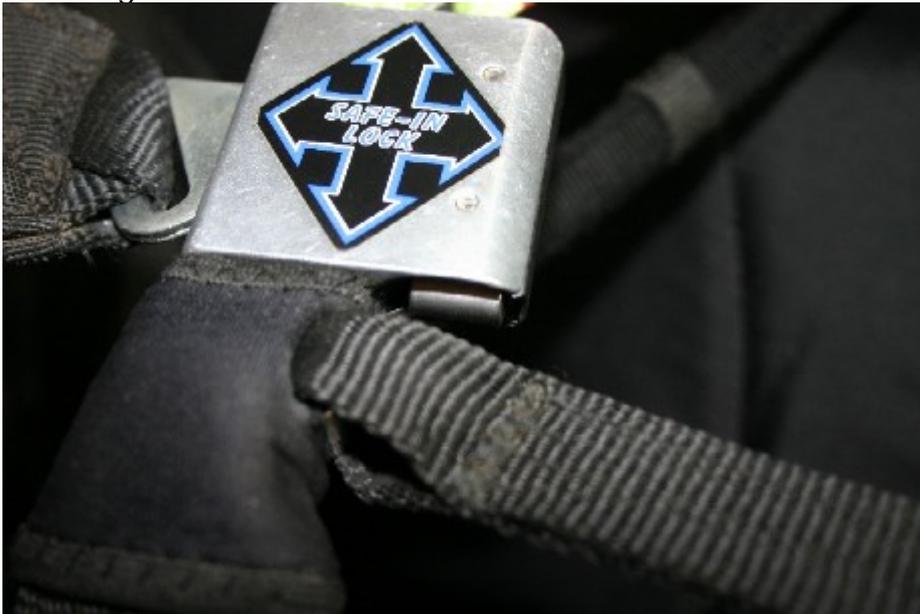
2. Um Redundanz zu erzielen, ist das SIL-System mit einer zweiten Drucktaste an der Unterseite ausgerüstet. Der gesamte Mechanismus ist zuverlässig verriegelt, auch wenn nur eine der beiden Drucktasten funktionsfähig ist. Wie es im vorliegenden Fall zu einer Entriegelung dieser unteren Taste gekommen ist, konnte nicht geklärt werden. Möglicherweise ist die untere Drucktaste gegen den Bereich des Gurtzeugs gedrückt worden, wo die vertikalen Gurte der Hauptaufhängung mit den seitlichen Gurten zusammengeführt werden. Dieser Druck könnte die untere Taste geöffnet haben. Im normalen Flugbetrieb ist zwischen der unteren Drucktaste und dem unterhalb verlaufenden Gurten ein ausreichender Abstand. Im Endteil eines Windschleppstarts, Klinke und Schleppseil führen unter Last im steilen Winkel abwärts, kann jedoch nicht ausgeschlossen werden, dass die untere Drucktaste gegen das Gurtband gedrückt wird. Dies war jedoch beim Nachstellen des Unfallszenarios nicht

Bild 3: Unterhalb der unteren Drucktaste verläuft ein Gurtband.....

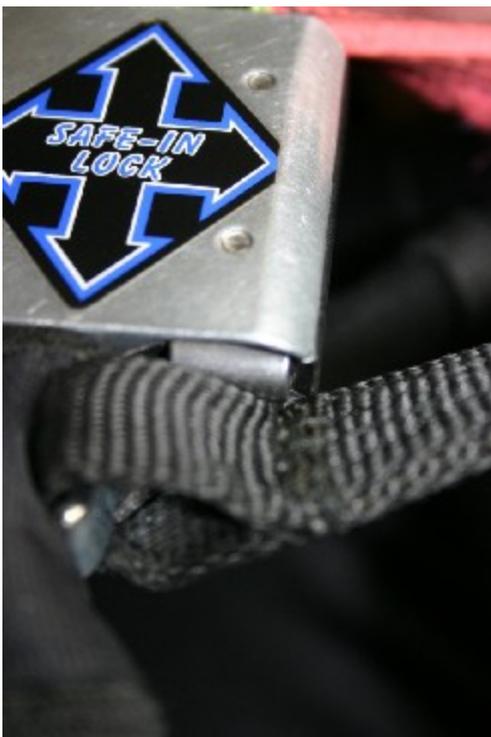
Bild 4: ...das bei kräftigen Druck gegen die Taste zur Entriegelung führen kann.

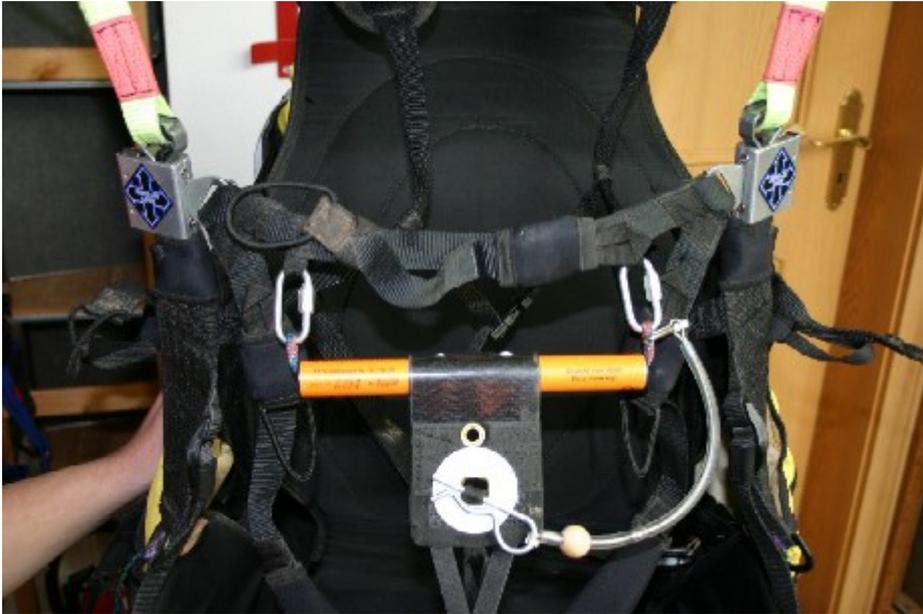
3. Das betreffende Gurtzeug war mit Schleppschlaufen am Brustgurt ausgerüstet. Dort war die Schleppklinke befestigt. Im Schleppbetrieb wirkt der Zug des Schleppseils über die Klinke auf den Brustgurt. Beim

Bild 5: Befestigung der Klinke an den Schleppschlaufen des Gurtzeugs.

1. Gemäß den Empfehlungen des Herstellers ist beim Windenschlepp mit Gurtzeugen, die mit dem SIL-System ausgerüstet sind, die Klinkenbefestigung an der Tragegurt-Verbindung zu wählen. Am Brustgurt vorhandene Schleppschlaufen sollten nicht weiter zu Befestigung der Schleppklinge benutzt werden. Schon aus grundsätzlichen Erwägungen ist diese höhere Befestigung der Schleppklinge beim Windenschlepp vorteilhaft (Verhinderung von Sackflügen am Seil).

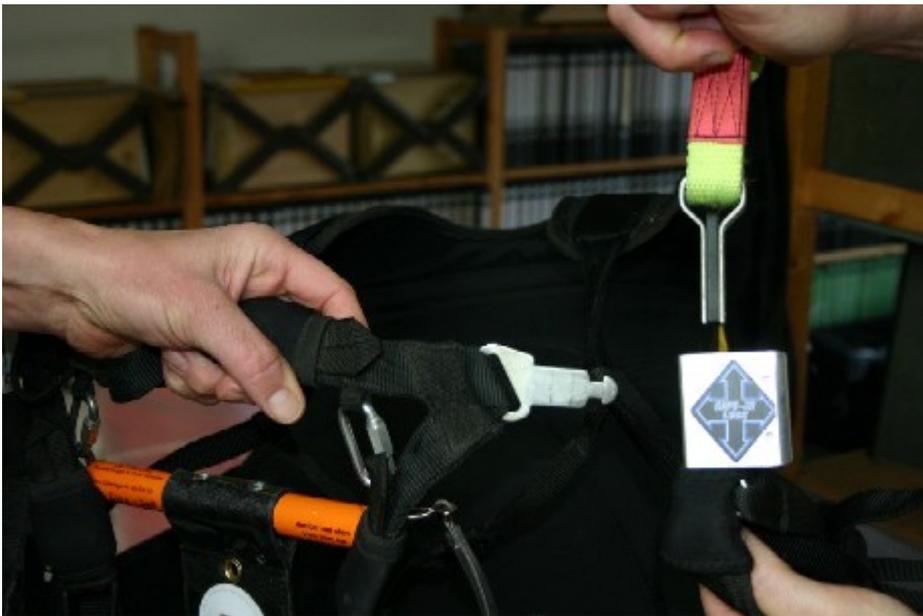
Nachstellen der Unfallsituation war jeweils ein sofortiges und vollständiges Auslösen des SIL mit einer Abtrennung des Tragegurts zu beobachten.

Bild 6: Nach Drücken der unteren Taste wird der unter Zug stehende Brustgurt aus dem Gehäuse des SIL gerissen, der Tragegurt trennt sich nach oben ab.

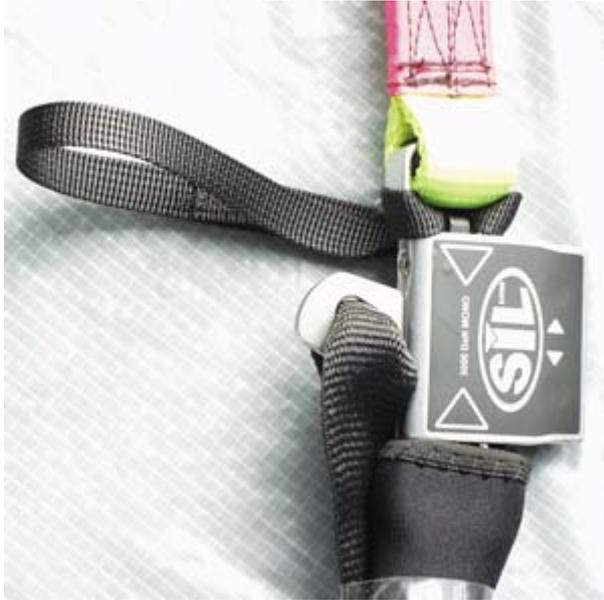
Bild 7: Zubehörteil von Charly-Finsterwalder für die Befestigung der Schleppklinke an der Tragegurt-Befestigung des SIL.

Die Firma Charly-Produkte/Finsterwalder empfiehlt seit Jahren die Befestigung der Schleppklinke an der Tragegurt-Befestigung des SIL. Hierzu bietet der Hersteller ein Zubehörteil ein.

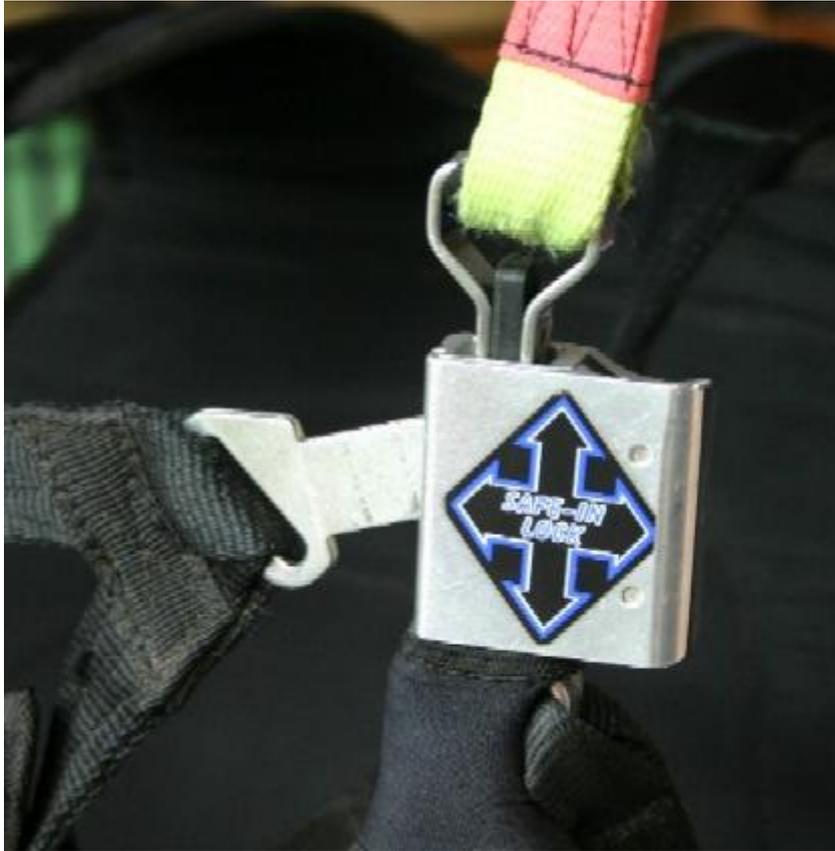
Versuche haben ergeben, dass eine derartige Befestigung der Klinke verhindert, dass der Brustgurt des Gurtzeugs unter Last kommt. Öffnet sich in dieser Konfiguration das SIL-System, steht der Brustgurt nicht unter Zug und die Zunge des Verriegelungsmechanismus wird nicht aus dem Gehäuse des SIL gezogen. Wie in den Spezifikationen des SIL als dritte Sicherung gegen ein ungewolltes Öffnen vorgesehen, verhaken sich in diesem Fall die gezackten Enden der Zunge im Gehäuse.

Bild 8: Bei nicht unter Last stehendem Brustgurt verhakt sich die Zunge im Gehäuse des SIL

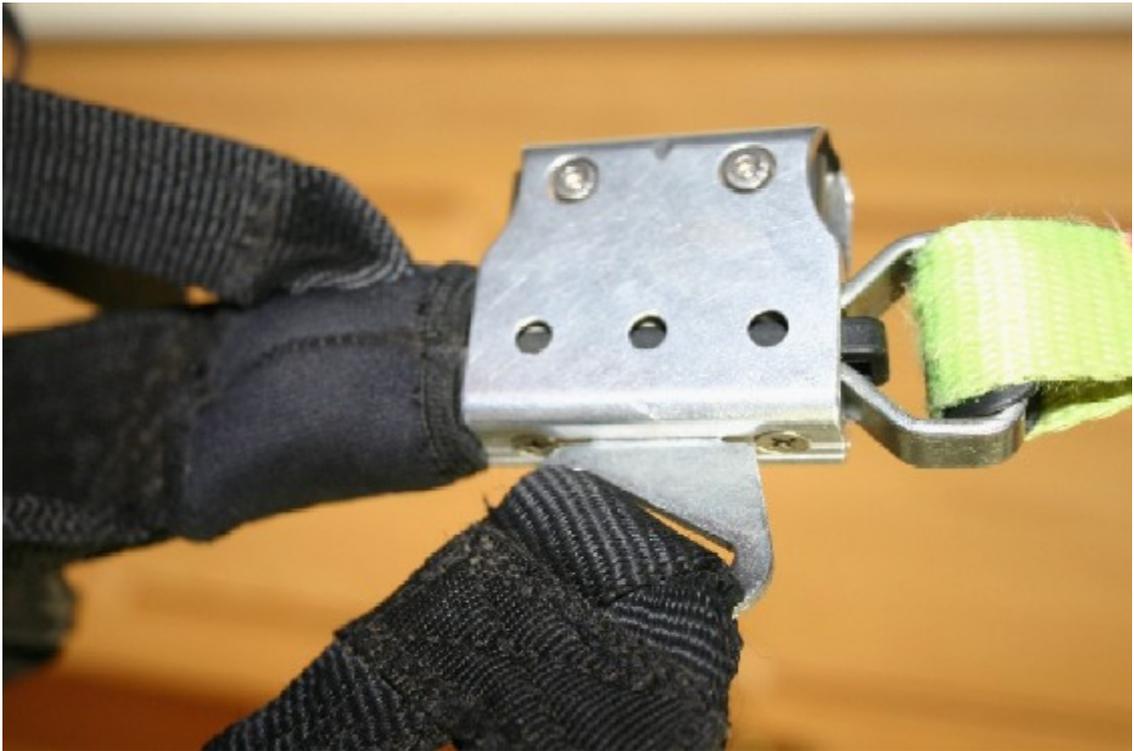
2. Die Gehäuse der SIL-Systeme der ersten Generation, wie im vorliegenden Fall, sind verschraubt, nicht vernietet, wie die nachfolgenden Modelle. Durch die Verschraubung kann im Gehäuse u.U. etwas "Spiel" auftreten, das eine Fehlfunktion einer Drucktaste möglich macht. Piloten, die ein solches SIL-System der ersten Generation benutzen, sollten beim Startcheck besonders darauf achten, dass sich beide Drucktasten in der "Verriegelt-Position" befinden. Alleine die akustische Kontrolle durch das hörbare Einrasten der Zunge ist dabei kein sicheres Zeichen für ein sicheres Verriegeln.

Bild 9: SIL-System der ersten Generation mit verschraubten Gehäuse (Rückseite und seitlich)
