Bei den Leinenschlössern der Fa. King Snap, die zum Teil beim UP Ascent 2 und Kantega XC verwendet wurden, kann es zu Problemen kommen. Durch erhöhten Kraftaufwand beim Zudrehen des Leinenschlosses ist es möglich die Gewindemutter nach oben hin zu überdrehen, wodurch die unteren Gewindegänge freiliegen. Im schlimmsten Fall kann es passieren, dass das untere Gewinde nicht mehr greift und der Schäkkel unter Last aufgebogen wird.

Garmisch-Partenkirchen, 28.05.2009

UP International GmbH, Kreuzeckbahnstr. 7, 82467 Garmisch-Partenkirchen

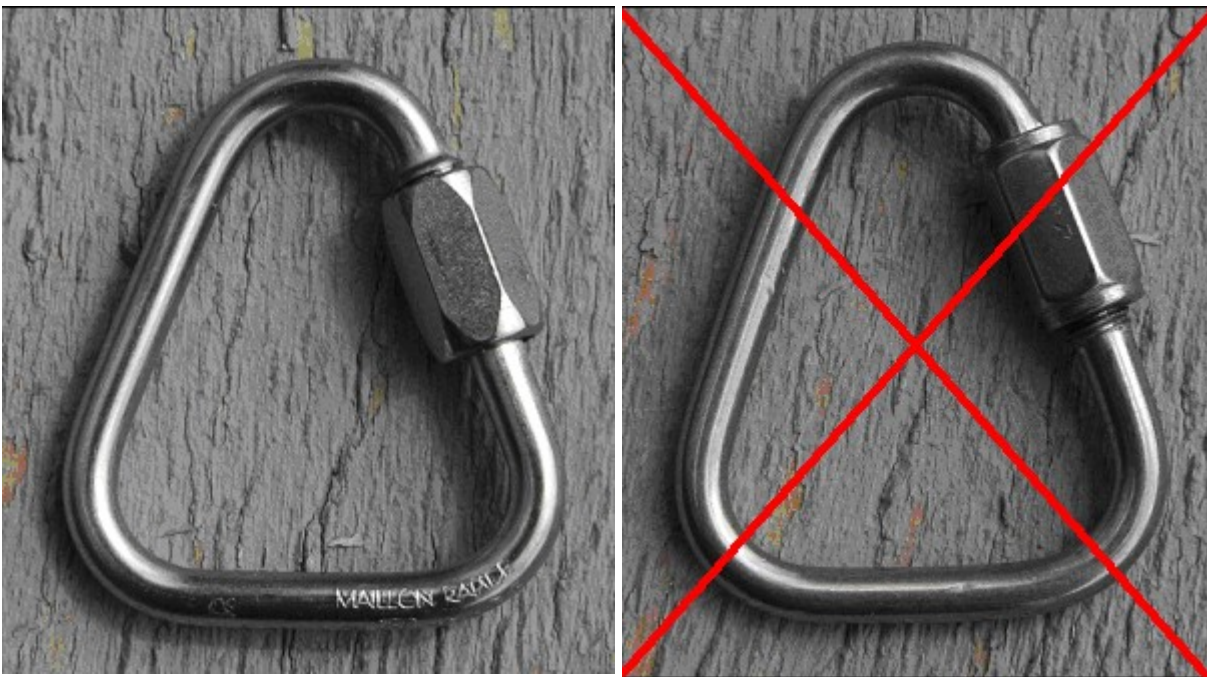
- Einfach zu erkennen an der Prägung

- ohne Prägung
- gut zu sehen das überdrehte Gewinde

Aus diesem Grund haben wir uns entschlossen alle Leinenschäkkel (Delta- und O-Schekel) der Fa. King Snap, die in den Modellen UP Ascent 2 und Kantega XC verwendet wurden, gegen Schäkkel der Fa. Maillon Rapide zu tauschen.

Wir bitten alle Piloten der betroffenen Geräte vor dem nächsten Flug zu überprüfen, ob ihr Schirm mit King Snap (ohne Prägung) oder Maillon Rapide (mit Prägung) Schraubschäkeln ausgerüstet ist. Sollten Schäkkel ohne Prägung verbaut sein, müssen diese getauscht werden. UP International bietet allen betroffenen Piloten den kostenlosen Austausch der Leinenschlösser an.
