Die Firma ICARO 2000 erlässt deshalb vorsorglich folgende Sicherheitsmitteilung:

Flintsbach, 05.08.2008

Fly & more GmbH

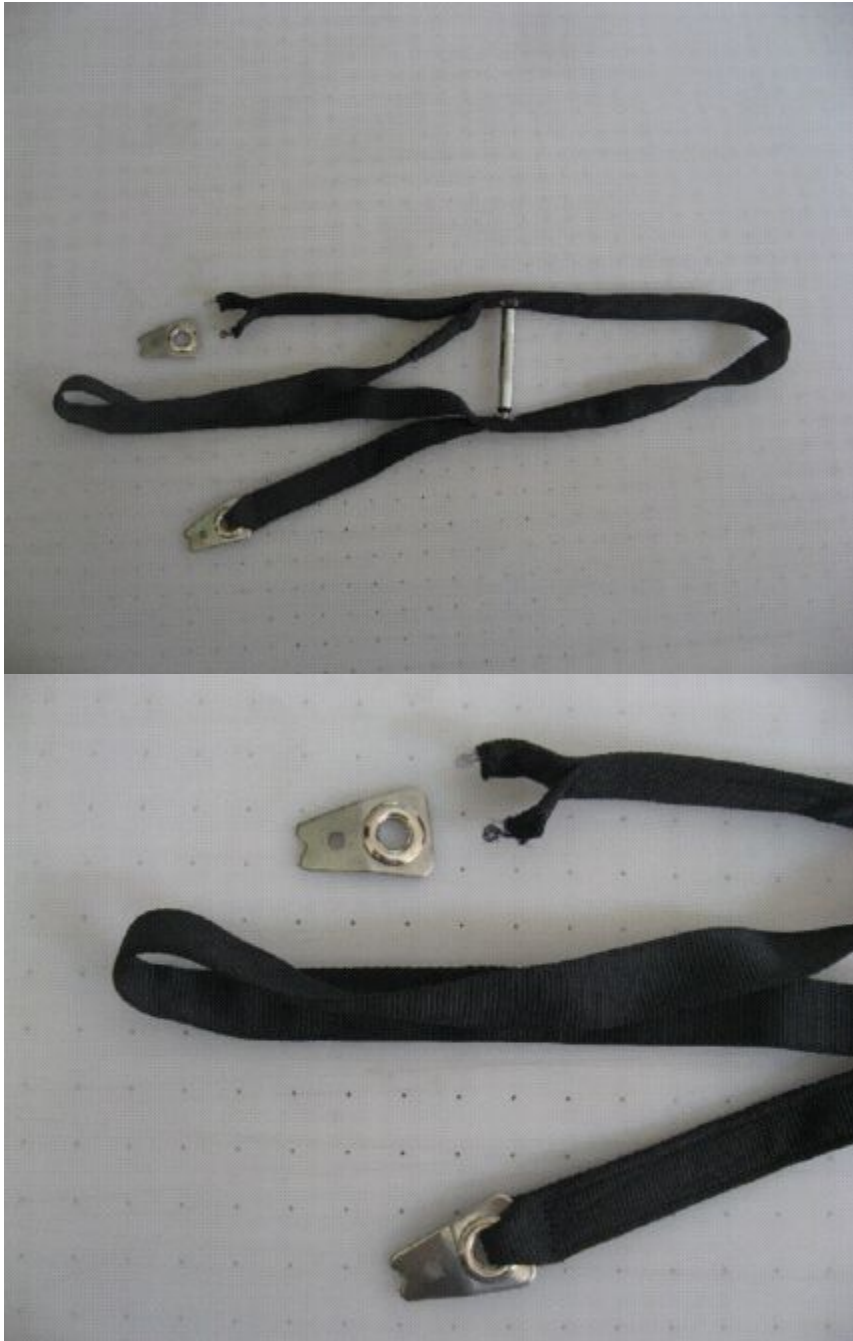
Bei einem Turmdrachen von ICARO 2000 ist die Haupt-Turmaufhängung gebrochen. Verursacht wurde dies durch eine scharfe Kante in der Öse des Aufhängungsbeschlags. Das Problem, welches während eines Flugs mit einem ICARO 2000 Laminar Easy Drachen bei einem Deutschen Piloten aufgetreten ist, hatte keine weiteren Konsequenzen, weil natürlich sofort die Sicherheitsaufhängung zum Einsatz kam.

Seit 20 Jahren werden diese Beschläge von ICARO 2000 verwendet. Dies ist der erste Vorfall nach all den Jahren. Ausführliche Kontrollen haben ergeben, dass einige – wenn auch sehr wenige - dieser Beschläge scharfe Kanten innerhalb des Beschlagloches aufweisen. Deshalb hat ICARO 2000 sofort diesen Beschlagtyp ersetzt.

Alle Kunden, die einen Turm-Drachen mit einer Seriennummer unter 8703 besitzen, müssen ihre Aufhängungsbeschläge sorgfältig auf scharfe Kanten innerhalb des Beschlagloches überprüfen. Aufhängungen mit scharfkantigen Beschlägen müssen durch neue Aufhängungen ersetzt werden.

Die Überprüfung muss vor dem nächsten Flug stattfinden!
