Bei einem Rettungsgeräte-Turnhallentraining war es zu einem Vorfall mit dem Gurtzeug MG 1 gekommen. Beim Versuch das Rettungsgerät auszulösen, hatte sich die zum Innencontainer führende Schlaufe vom Auslösegriff gelöst. (Siehe Abbildung 1)

Der Hersteller, Wings of Change, folgende Sicherheitsmitteilung:

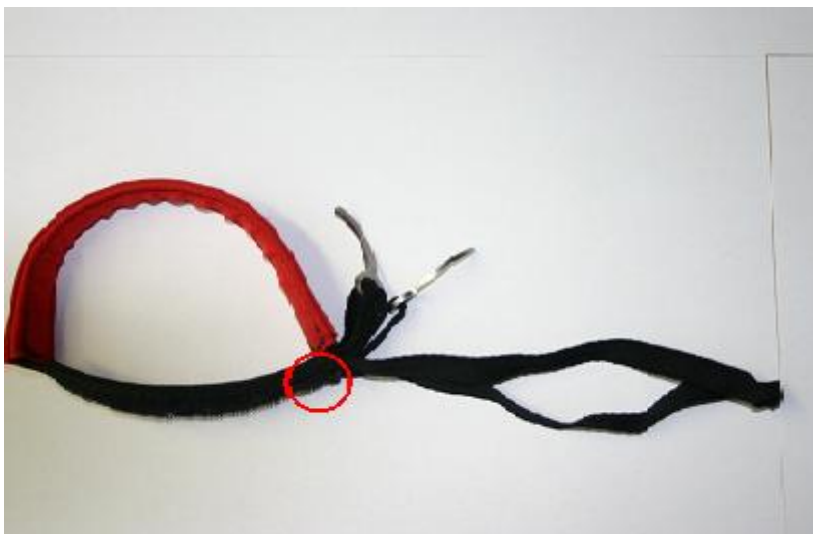
Abbildung 2

Die Untersuchung ergab, dass offensichtlich bei der Produktion ein Fehler bei der Vernähung des Griffes mit der Schlaufe gemacht wurde. Die Vernähung (markiert durch den Kreis auf Abbildung 2) besteht regulär aus drei Nahtreihen, die die Schlaufen, ca. 10-15 mm vor ihren Enden, unter der Klettbefestigung des Griffes fixieren. Im vorliegenden Fall hatte von den drei Nahtreihen nur eine die Schlaufen, ca. 2 mm vor ihrem Ende, mit wenigen Stichen erfasst (Abbildung 3). Diese Nahtreihe hatte sich teilweise gelöst und die Schlaufenenden wurden vom Griff getrennt.

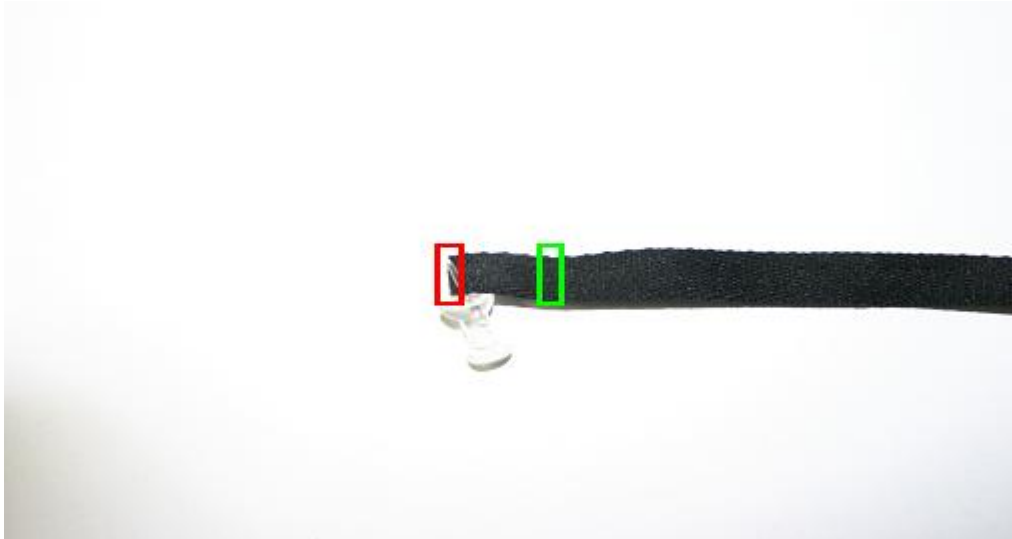
Abbildung 3: Grünes Rechteck: reguläre Position der drei Nahtreihen, mit welcher die Schlaufenenden am Griff befestigt sind. Rotes Rechteck: Position der drei Nahtreihen im vorliegenden Fall, wobei nur die innerste Naht am Schlaufenende "greift".
