SICHERHEITSMITTEILUNG

Gurtzeug für Gleitschirm Bix

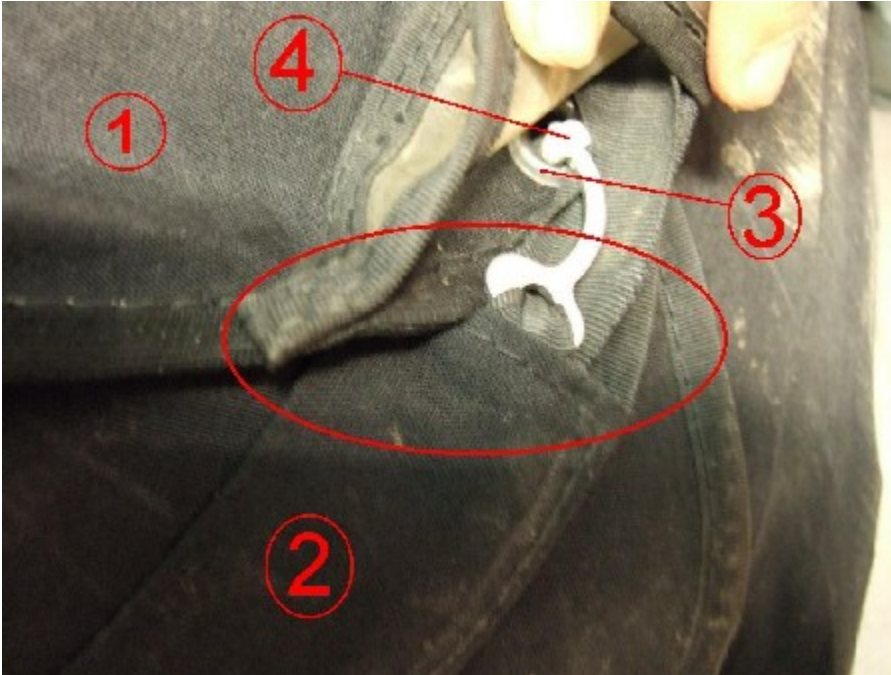
Bei einer Auslöseprobe des Rettungsgerätes aus dem Außencontainer kam es zu einer Fehlfunktion. Das Rettungsgerät ließ sich nicht aus dem Außencontainer auslösen. Die Untersuchung ergab, dass das "Auge" des Splints (im Bild eingekreist) sich an der Öffnung des Stoffteils = Abdeckung der Verbindung Griff-Innencontainer (im Bild Nr. 2) verklemmt hat, bevor der Splint ganz aus dem Verschluss-Loop (im Bild Nr. 4) herausgezogen war; die Öffnung des Außencontainers war blockiert. Nach Angaben des Hersteller ist die Ursache ein Fehler bei der Vernähung des Gurtzeugs in der Produktion.

Alle Halter des betroffenen Gurtzeugs werden aufgefordert, eine Probeauslösung des Rettungsgerätes durchzuführen, ggf. unter fachkundiger Anleitung in einer Flugschule. Bei nicht ordnungsgemäßer Funktion sollte der Halter Kontakt mit einem Händler von Woody Valley aufnehmen oder sich direkt an den Importeur oder Hersteller wenden. Die Überprüfung ist vor dem nächsten Flug durchzuführen.
