## Technische Mitteilung

TM-SupAir-07/2010

Länge der Verschlusskabel am Rettungsgeräte Griff

- Sup Air **Hybrid**, EAPR-GZ-7071/08 – Produktionszeitraum 01/2010 – 03/2010
- Sup Air **Altix 2**, EAPR-GZ-7281/10 – Produktionszeitraum 01/2010 – 03/2010

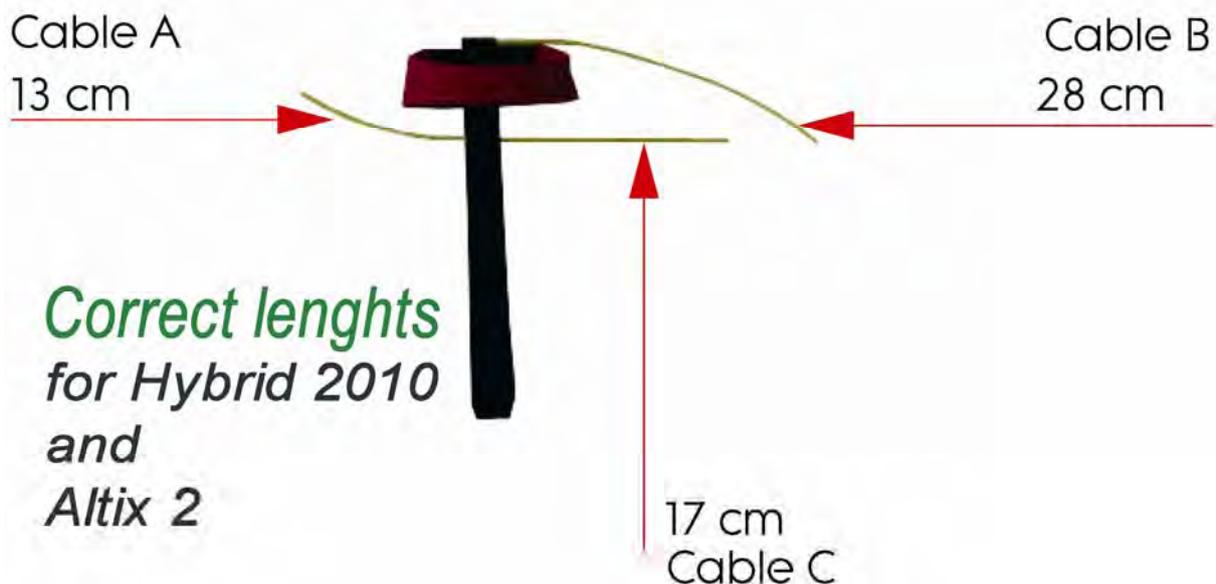
Bei einer ersten Serie ausgelieferter Gurtzeuge der genannten Typen sind teilweise Rettungsgeräte-Auslösegriffe montiert, bei welchen eines der drei Verschlusskabel zu kurz sein kann. Dieses gelbe Kabel verschließt den Loop (Verschluss-Schleufe) am Außencontainer zu knapp. Das kann zur Folge haben, dass dieses Kabel aus dem Loop heraussrutscht und der Außencontainer sich dadurch teilweise öffnet.

Beträgt die Länge dieses Kabels weniger als 17 cm, so handelt es sich um einen fehlerhaften Griff. Es wird angeordnet, die Überprüfung vor dem nächsten Flug durchzuführen.

Alle Halter der betroffenen Gurtzeuge werden aufgefordert, die Länge der Kabel zu überprüfen oder überprüfen zu lassen. Das Längere der unterhalb des Griffes angebrachten Kabel muss eine Länge von 17 cm aufweisen. (siehe Bild)

**Gurtzeuge mit fehlerhaften Kabellängen dürfen nicht weiter verwendet werden.**

Die Fa. Sup Air bietet einen kostenlosen Austausch der fehlerhaften Griffe an. Betroffene Halter wenden sich bitte an ihren Sup Air Händler oder direkt an Sup Air.
