Datum 11.01.2023

Bezug: Warnung vor einer Fehlbedien-Möglichkeit! Tandem-Pilotengurtzeug Supair Walibi 3 (Nummer der Musterprüfung: PH_300.2020)

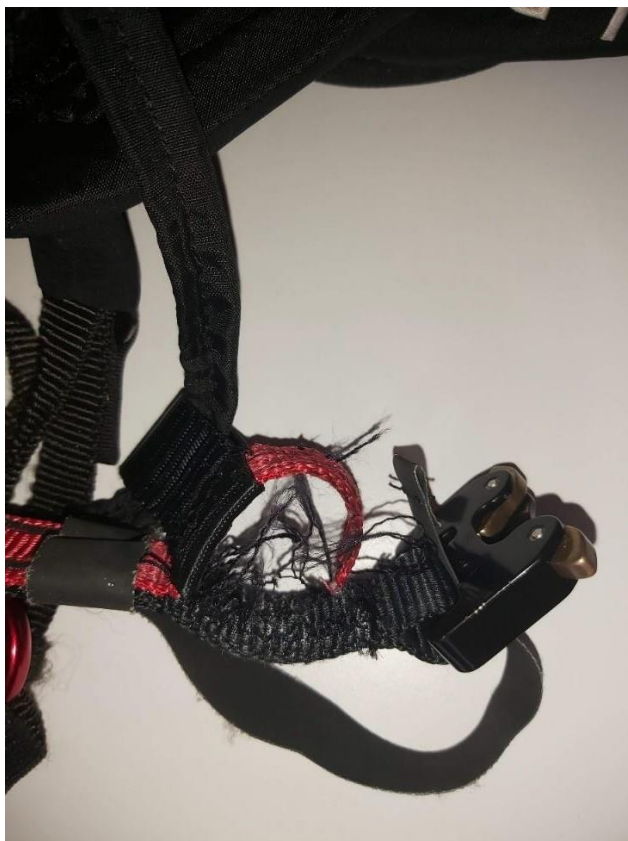
Bei dem betroffenen Gurtzeug waren offensichtlich seit längerer Zeit während des Gebrauchs die beiden Schließen von Bein-/Frontgurt fehlerhaft geschlossen worden. Dadurch war es im Flug zu einer Scher-Belastung der Nähte an der Hauptaufhängung gekommen. Bei dem Flug im Oktober war dann eine der beiden Hauptaufhängungen gebrochen und der Karabiner wurde nur noch von dem seitlichen Gurt des Gurtzeuges gehalten. Dem Piloten gelang eine sichere Landung.

Abbildung 1: Die gebrochene Haupt-Aufhängung

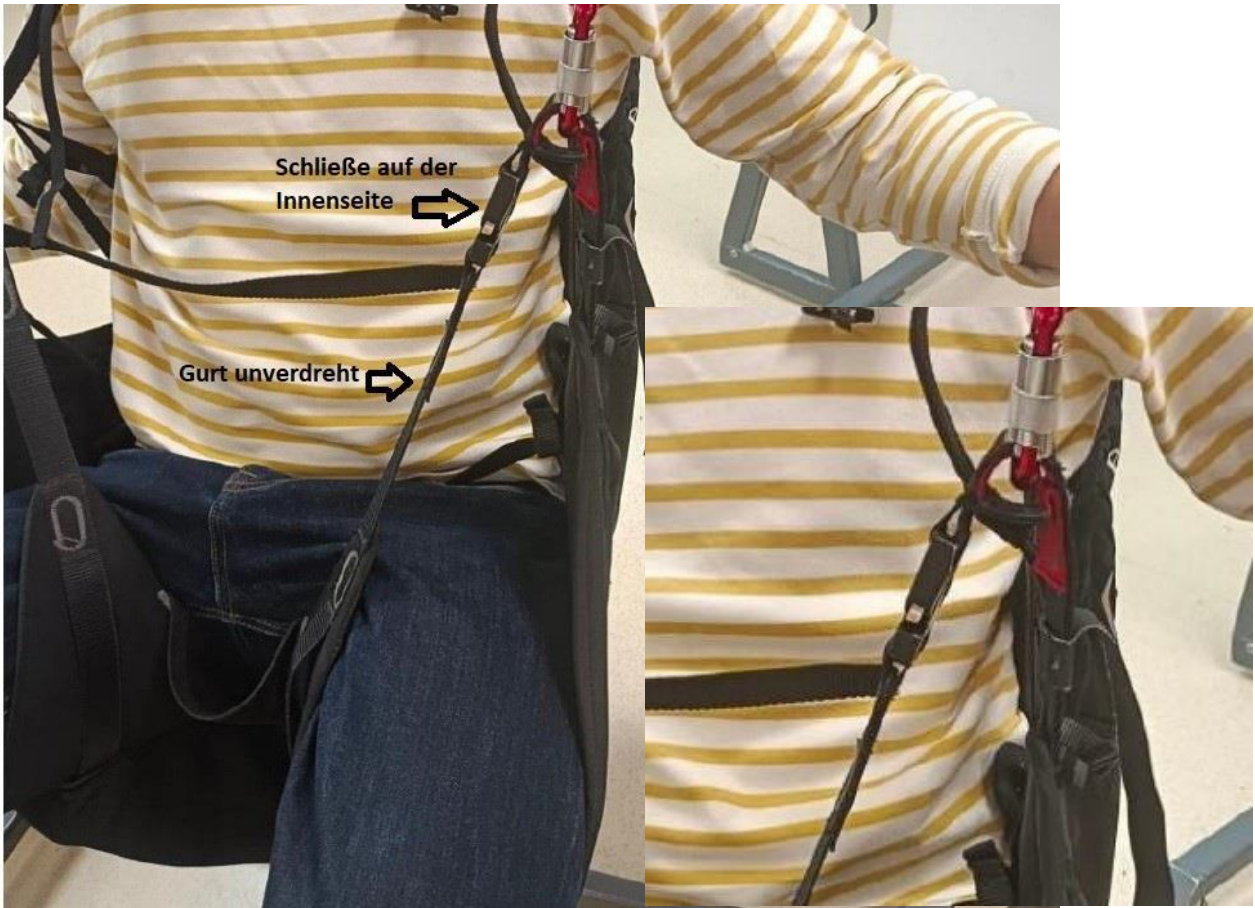
✓ Abbildung 2 und 3: Korrekter Verlauf der Beingurte und korrekter Verschluss der Schließen

Offensichtlich kann ein längerer Betrieb in der fehlerhaften Konfiguration zu einer kritischen Schwächung der Nähte an der Hauptaufhängung führen. Piloten, die das Gurtzeug Supair Waliby 3 nutzen, sollten sich der Möglichkeit dieser fehlerhaften Konfiguration bewusst sein. Beim Startcheck sollte die korrekte Position der Beingurt-Schließen (innen) und der Verlauf des Beingurtes (unverdreh) gecheckt werden.

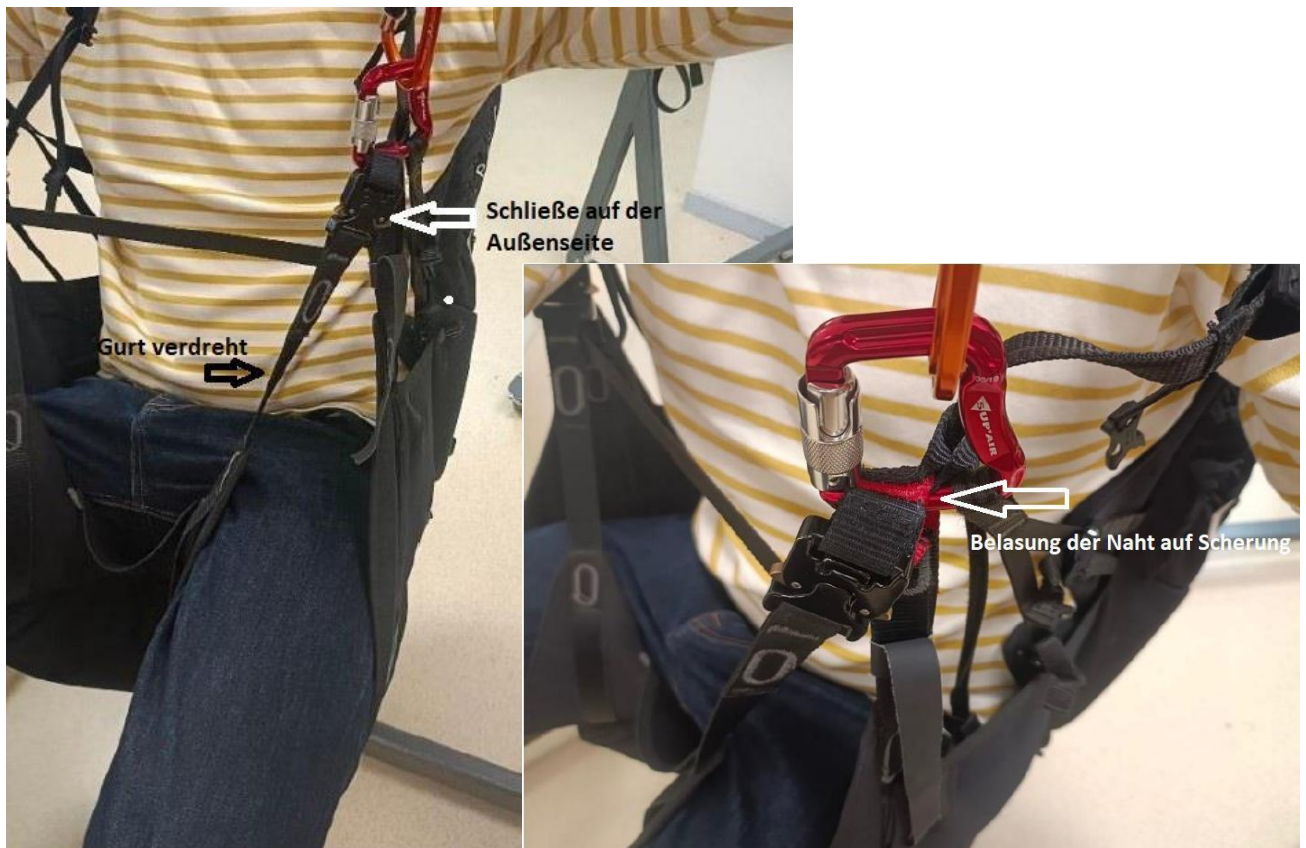
✗ Abbildung 4 und 5: Fehlerhafter Verlauf der Beingurte und nicht korrekter Verschluss der Schließen

Der weibliche Teil der Beingurt-Schließe befindet sich normalerweise an der Innenseite der Hauptaufhängung und wird dort mit dem anderen Teil der Schließe verbunden (Bilder 2 und 3). Bei dem betroffenen Gurtzeug hatte der Pilot den weiblichen Teil der Schließe versehentlich durch den Karabiner der Hauptaufhängung an die Außenseite geführt und dort mit dem anderen Teil der Schließe verbunden (Bilder 4 und 5). Durch die andauernde Belastung auf Scherung während der Tandemflüge war die Naht so stark geschwächt worden, dass sie schließlich nachgab und brach.
