Sicherheitsmitteilung

SM20220103 ATOM-25-007 Reserveklappe

**SB N°:** ATOM-25-007

**TITLE:** Déchirure du rabat de fermeture supérieur du conteneur secours  
*Reserve upper flap torn on Harness tandem*

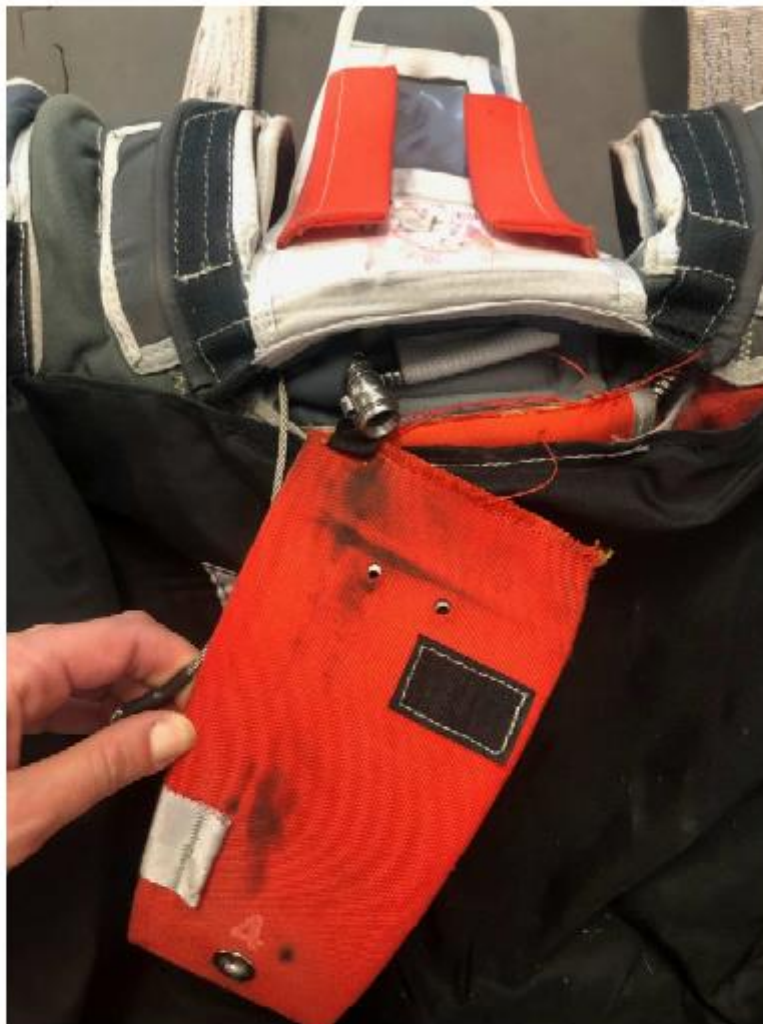
Consécutivement à une procédure de libération, il a été observé au sol une déchirure du rabat supérieur du conteneur secours (Cf. photo ci-dessous).

Le pilote tandem du parachute sur lequel s'est produit l'évènement ne rapporte aucun retard à l'ouverture et la voile secours s'est ouverte dans l'axe. Lors du contrôle du matériel le plieur/réparateur ne constate aucune brûlure ou dommage sur aucun des éléments du parachute (ligne d'extraction, élévateurs secours, suspentes de la voile secours). L'éventualité d'une interférence n'est donc pas avérée mais reste néanmoins possible. (Nb. Safran Electronics & Defense n'a pas eu accès au matériel pour expertise).

*Consecutively to a cutaway procedure, a tear on the upper flap of the reserve container was observed on the ground (i.e picture above).*

*The Tandem master of the parachute on which the event occurred did not observe any opening delay and the reserve canopy opened in its axis. Neither damages nor burns on none of the elements of the parachute (reserve free bag, reserve risers, canopy lines) were observed by the equipment rigger. While not proven at this stage, the eventuality of an interference remains possible. (Nb. Safran Electronics & Defense did not have access to the equipment for expertise).*

Avant la prochaine utilisation, Il est demandé aux propriétaires/exploitants de faire réaliser par un plieur de parachute de secours qualifié ou un réparateur qualifié les opérations de contrôle décrites au paragraphe 3.C de ce document. Toute amorce de rupture entraîne l'arrêt immédiat d'utilisation du parachute qui devra faire l'objet d'un remplacement du rabat supérieur de secours tel que décrit au paragraphe 2.B en vue de sa remise en service.

*Prior to any further use, owners/operators are requested to get control operations described in paragraph 3.C of this document carried out by a qualified rigger. Any incipient break shall lead to the immediate grounding of the parachute, until the reserve upper flap is replaced as described in paragraph 2.B in order to put the parachute back in service.*

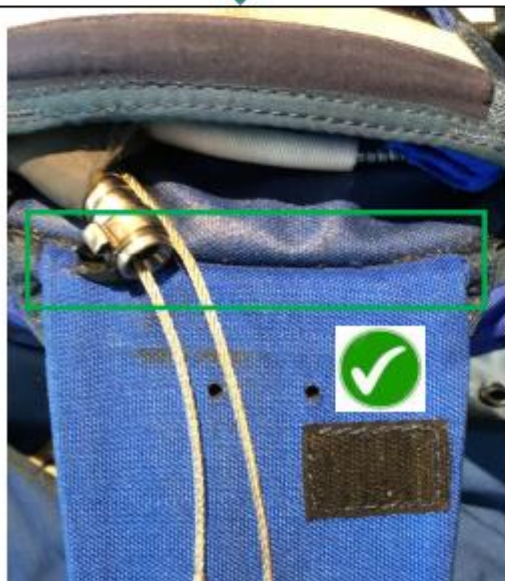
Rabat supérieur de secours non impacté par amorce de rupture.  
*Reserve upper flap not impacted by an incipient tear.*

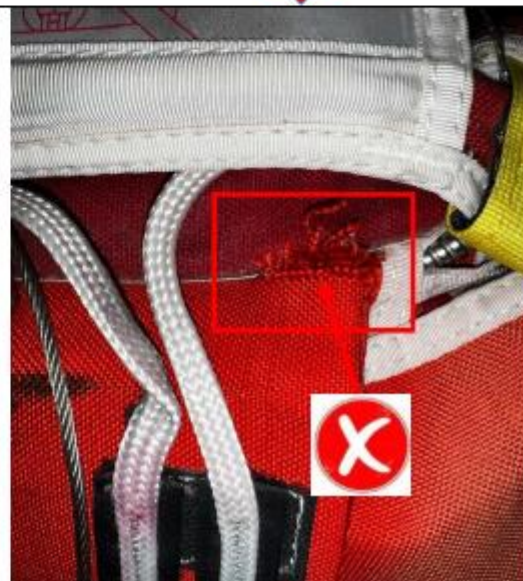
Rabat supérieur impacté par une amorce de rupture.

Cette image n'est qu'un cas particulier. L'amorce de rupture peut être plus ou moins prononcée.

*Upper flap impacted by an incipient tear.*

*This picture is just a particular case. The incipient tear can be more or less pronounced.*

- Arrêter l'utilisation du matériel
- Demander à Safran Electronics & Defense la fourniture d'un rabat supérieur secours de remplacement. Le rabat endommagé n'est pas réparable. Il doit être remplacé par un neuf.
- Faire procéder à son remplacement par un réparateur qualifié conformément à l'instruction de réparation spécifiquement définie par Safran Electronics & Defense.

- *Stop using the equipment*
- *Request Safran Electronics & Defense to supply a replacement reserve upper flap. The damaged flap is not repairable. It shall be replaced with a new one.*
- *Have it replaced by a qualified rigger in accordance with the repair instructions defined by Safran Electronics & Defense.*
