## SAFETY NOTE

n°: 02 - 2020

GTO light 2 omologation n°:  
EAPR-GZ-0831/18

**On all**

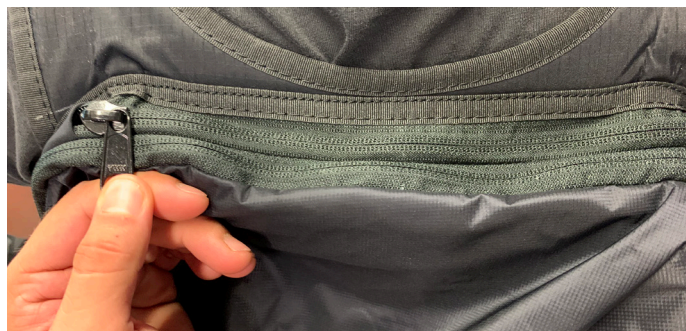
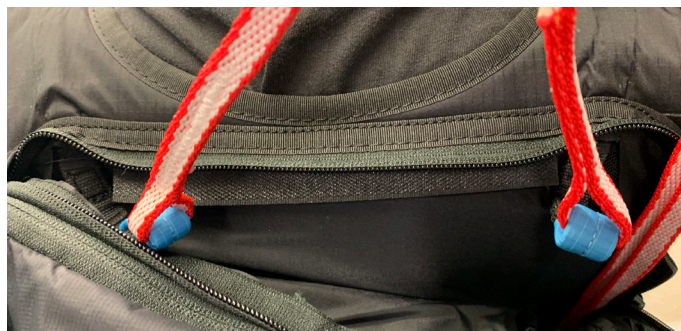
One of our dealers noticed that the seam on one of the two loops securing the V-line to the GTO LIGHT 2 was missing.

Open the zip behind the shoulder straps of the harness (picture 1 and 2), take out the two V-line loops and make sure that each has been sewn with white thread (similarly to picture 3).

Please be extra careful as the loops may apparently look alright even if the seam is missing because its two layers are glued together.

If the seam on one or both loops is missing, your GTO LIGHT 2 must not be flown.

Contact your local Woody Valley dealer for a reparation under warranty.

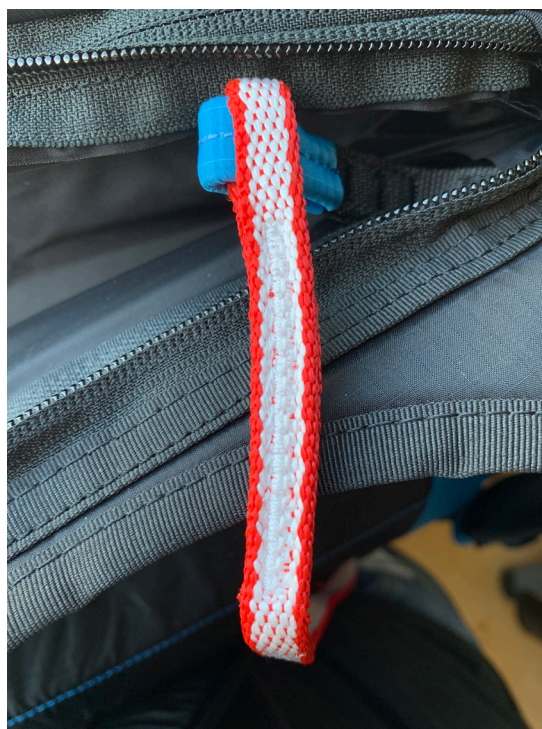
Don't worry if the seams on the two loops look a bit different: that is perfectly normal due to a possibly different strap texture or a slight movement of the strap when it was being sewn.

The seam is made with an automatic machine that guarantees consistency in shape and in number of stitches.

If you the white seam is there, then no further action is needed and you simply put the V-line back in its compartment and zip it up as explained in the user manual.
