Alle Gleitsegelgurtzeuge mit unter dem Sitz integriertem Rettungsgeräte-Außencontainer (Bottomcontainer und Tubecontainer)

Folgende Lufttuchtigkeitsanweisung:

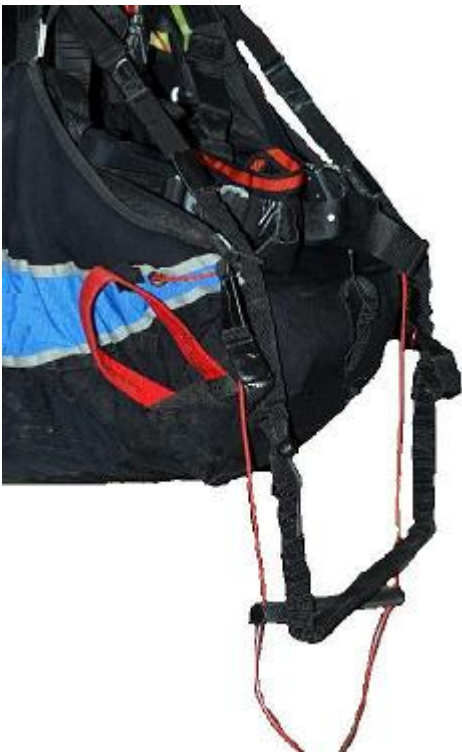
Bild 1: Beschleuniger (rot) und Beinstrecker (schwarz) in entlasteter Stellung (Beschleuniger in Tragegurte eingehängt).

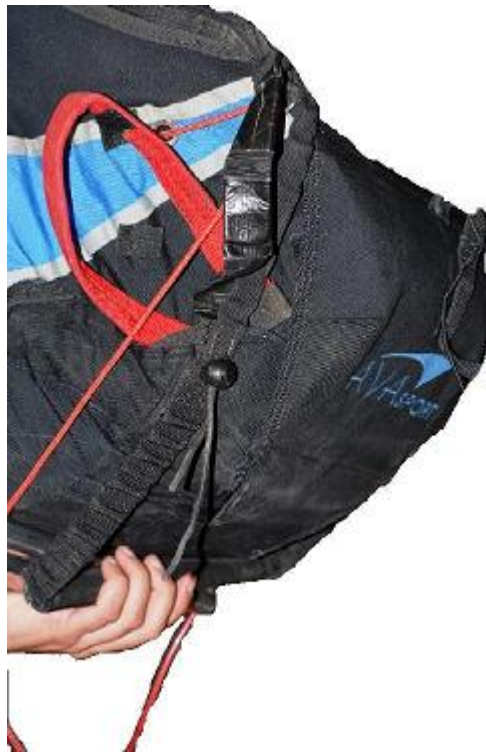
Bild 2: Bei ungünstiger Anströmung können Beschleuniger und Beinstrecker unter die Containeröffnung gelangen.

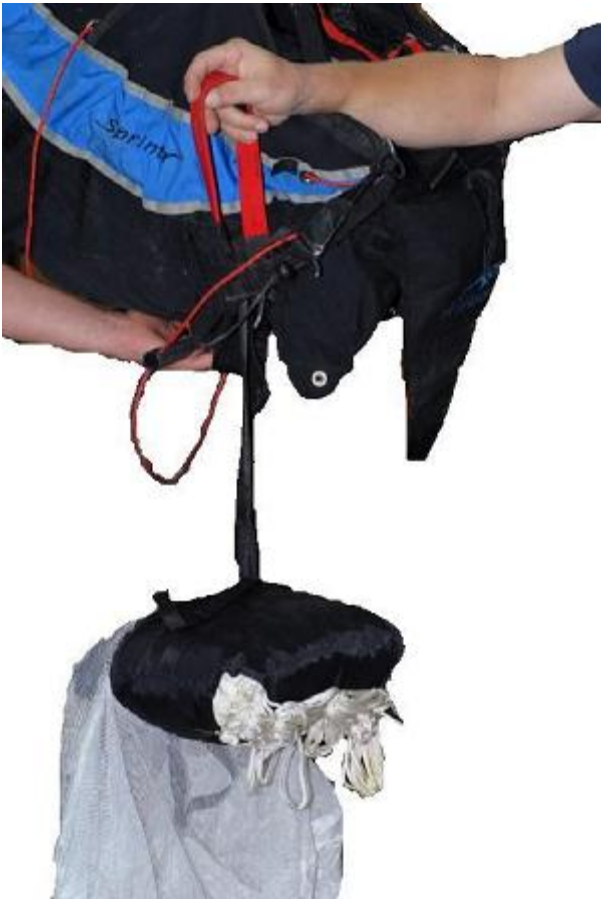
Bild 3: Bei Auslösung des Rettungsgerätes kann dieses durch den Beschleuniger/Beinstrecker fallen.

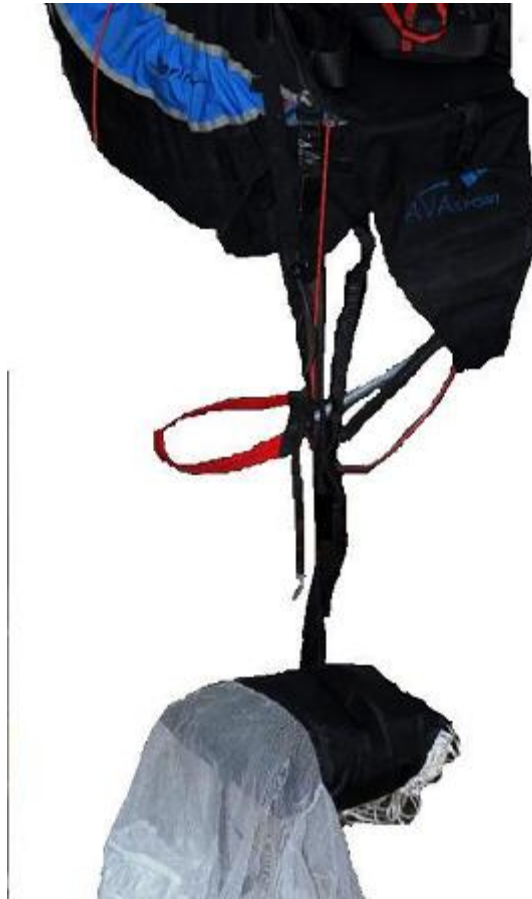
Bild 4: Der Innencontainer kann sich in Beschleuniger/Beinstrecker verhängen. Dies kann die Auslösung des Rettungsgerätes verhindern oder zu einer unkontrollierten Auslösung führen.

Gleitschirmgurtzeuge mit unter dem Sitz integriertem Rettungsgeräte-
Außencontainer müssen vom Halter daraufhin überprüft werden, ob der montierte
Fußbeschleuniger oder ein ggf. montierter Beinstrecker im Flug unter die Öffnung
des Rettungsgeräte-Außencontainers geraten kann. Wenn dies der Fall ist, muss
der Fußbeschleuniger so eingestellt werden, dass er im entlasteten Zustand nicht
bis unter die Containeröffnung gelangen kann. Ggf. ist der Hersteller des Gurtzeugs
zu kontaktieren, wenn sich herausstellt, dass der Einbau eines Beschleuniger-
Rückholsystems erforderlich ist. Bei Gurtzeugen mit unter dem Sitz integriertem
Rettungsgeräte-Außencontainer muss der Beschleuniger bei jedem Flug in die
Tragegurte eingehängt oder so am Gurtzeug fixiert sein, dass dieser nicht unter die
Containeröffnung geraten kann.

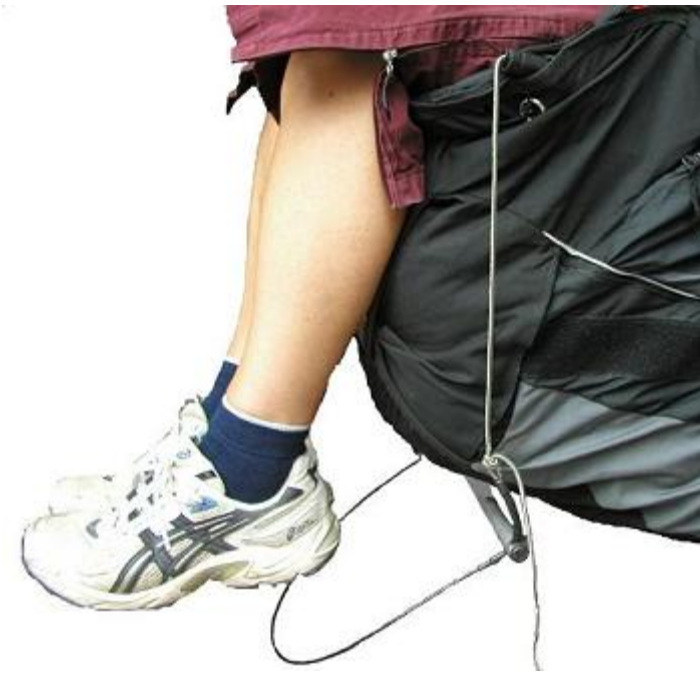
Der Fußbeschleuniger darf keinesfalls so eingestellt sein wie in Bild 5. Er muss so eingestellt sein, dass er, im entlasteten Zustand, eine Rettungsgeräteauslösung nicht behindert (Bild 6).

Bild 5: Falsche Position des Fußbeschleunigers. Durch fehlerhafte Einstellung befindet sich der Beschleuniger vor der Öffnung des Rettungsgeräte-Außencontainers.

Falls der Fußbeschleuniger so konstruiert ist, dass durch die Anpassung seiner Länge eine Situation wie in Bild 5 nicht verhindert werden kann, muss dies durch ein geeignetes Beschleuniger-Rückholssystem (z.B. ein Gummizug wie beim Gurtzeug auf Bild 6) sichergestellt werden (Hersteller des Gurtzeugs kontaktieren).

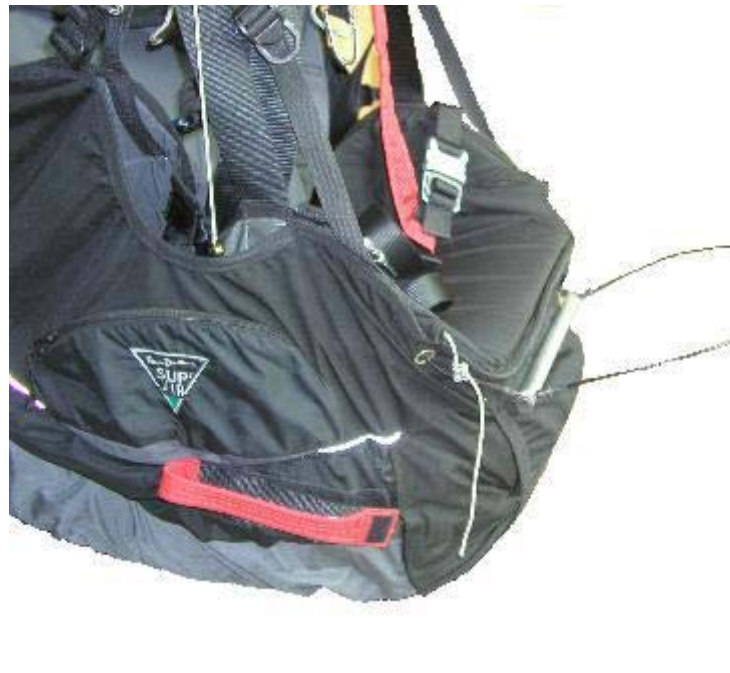
Bild 6: Richtige Position des Fußbeschleunigers. Im entlasteten Zustand befindet sich dieser an der Sitzbrettvorderkante und behindert die Rettungsgeräteauslösung nicht.

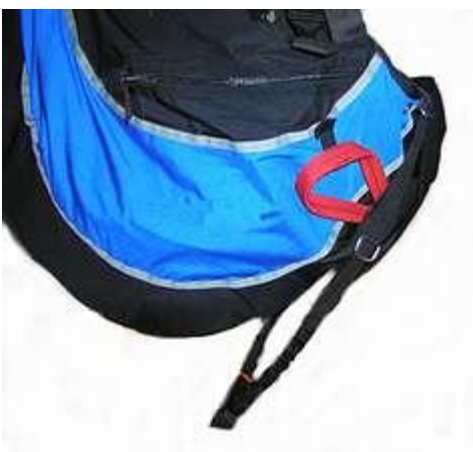
Bild 7: Bei ungünstiger Anströmung kann der Beinstrecker unter die Öffnung

des Rettungsgeräte-
Außencontainers geweht
werden.....

Beinstrecker, die im entlasteten Zustand unter die Containeröffnung gelangen
können und die über kein entsprechendes Trennsystem verfügen, müssen entfernt
werden, weil sie die Lufttuchtigkeit des Gurtzeugs beeinträchtigen.

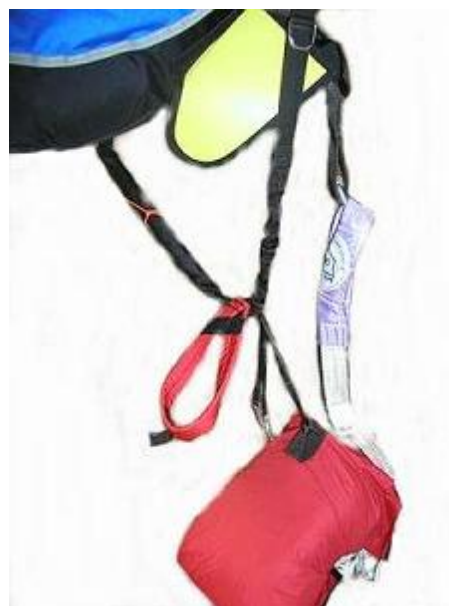
Bild 8: ...und dazu führen, dass sich der ausgelöste Rettungsschirm verhängt.

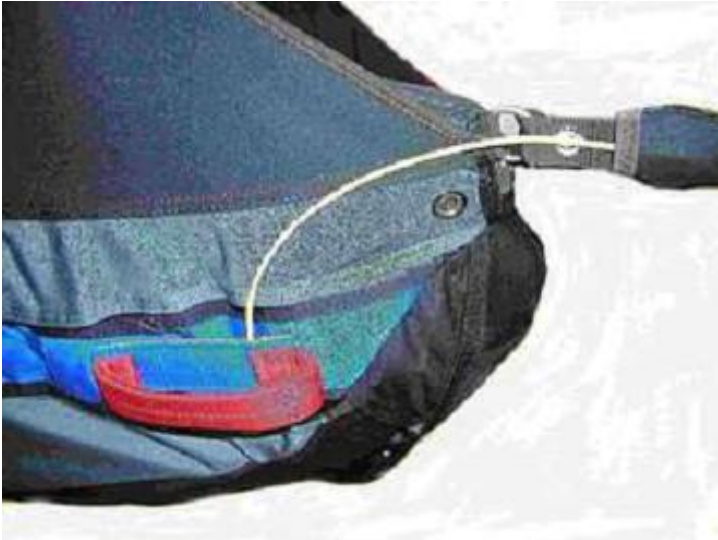
Eine Ausnahme bilden Beinstrecker, die mit einer Trennvorrichtung versehen sind.
Hier wird der Beinstrecker bei der Auslösung des Rettungsgerätes einseitig
abgetrennt.

Bild 9: Beinstrecker mit Trennvorrichtung. Der
Beinstrecker wird bei Auslösung des
Rettungsgerätes über einen Splint einseitig
abgetrennt.
