Frontcontainer VOYAGER

Die Firma Woody Valley Model snc (OHG) erlässt deshalb in Abstimmung mit dem DHV vorsorglich folgende Sicherheitsmitteilung:

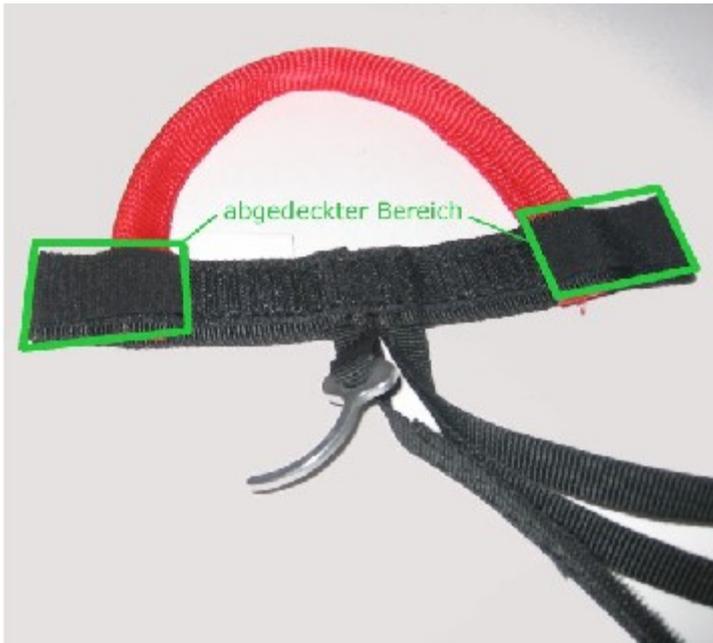
Bei gewissen Zugwinkeln kann es bei der Auslösung des Rettungssystems aus dem Frontcontainer Voyager zu einem erhöhten Kraftbedarf kommen. Dies kann zu einer Behinderung bei der Auslösung des Rettungssystems führen.

Bild 1: Abgedeckter Klett am Voyager Frontcontainer Rettungsgerätegriff

Das Problem des erhöhten Kraftaufwandes muss durch ein Abdecken oder Entfernen des Klettverschlusses an den beiden äußeren Rändern des Auslösegriffes verhindert werden. Dazu werden z.B. zwei 35 mm lange Klettstücke auf den Enden des Griffsteges fixiert und dadurch der Klett in diesem Bereich abgedeckt (siehe Bild 1).

Die zum Abdecken nötigen Klettstücke können bei Woody Valley, Turnpoint oder dem Fachhändler bezogen werden.

Die Umrüstung muss vor dem nächsten Flug stattfinden.
