Datum 19.06.2020

Bezug: Wasp Paramotors, Typ EOS 100 Gurtzeug – nicht ordnungsgemäße Gurtnähte

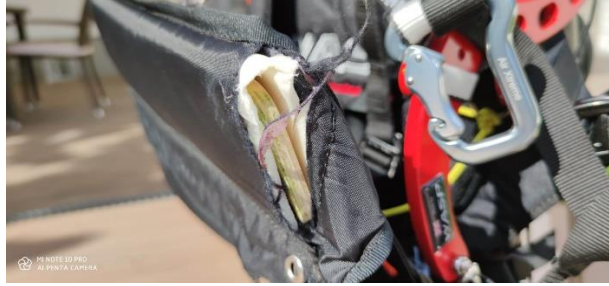
Beim Start eines motorisierten Paragleiters der Type EOS 100 ICI Mod. 2019 ist eine Naht der Aufhängung aufgegangen. Außerdem wurden die Gurte nicht dem heutigen Stand entsprechen gehäht/Quernaht.

Die Verwendung des Gurtzeuges ist bis zur Klärung der Umstände gesperrt.
