Sicherheitsmitteilung

SM20220103 ATOM-25-007 Reserveklappe

**SB N°:** ATOM-25-007

**TITLE:** Déchirure du rabat de fermeture supérieur du conteneur secours  
*Reserve upper flap torn on Harness tandem*

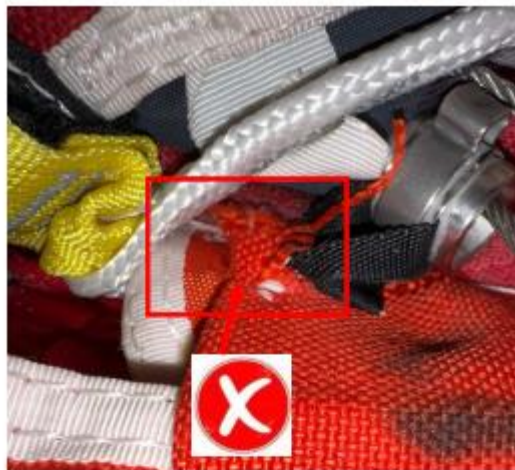
Rabat supérieur impacté par une amorce de rupture.

Cette image n'est qu'un cas particulier. L'amorce de rupture peut être plus ou moins prononcée.

- *Stop using the equipment*
- *Request Safran Electronics & Defense to supply a replacement reserve upper flap. The damaged flap is not repairable. It shall be replaced with a new one.*
- *Have it replaced by a qualified rigger in accordance with the repair instructions defined by Safran Electronics & Defense.*
