## SAFETY NOTE

n°: 02 - 2020

GTO light 2 omologation n°:  
EAPR-GZ-0831/18

**On all**

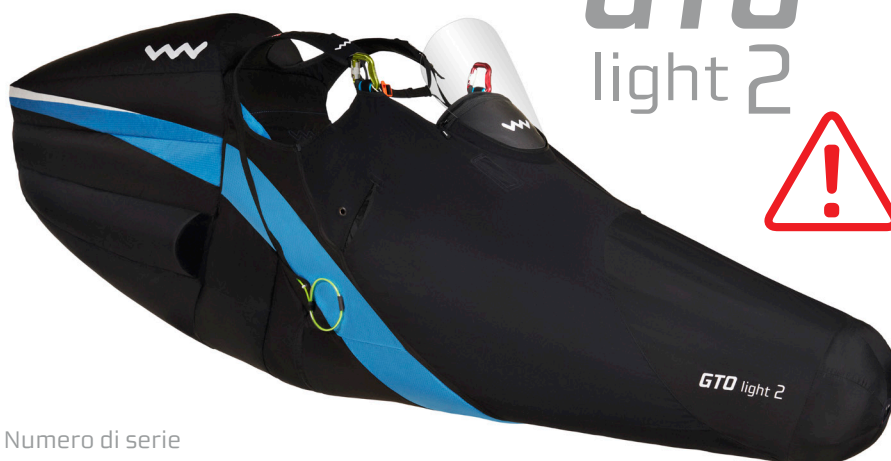
One of our dealers noticed that the seam on one of the two loops securing the V-line to the GTO LIGHT 2 was missing.

Open the zip behind the shoulder straps of the harness (picture 1 and 2), take out the two V-line loops and make sure that each has been sewn with white thread (similarly to picture 3).

If the seam on one or both loops is missing, your GTO LIGHT 2 must not be flown.
