Ich habe diese Woche eine Störungsmeldung bekommen.  
Es ist der erste **UNTERE Steuerleinenbruch während der Schirmfahrt** wovon ich höre.

Lieber Wim,  
anbei Bericht über den Steuerleinenriss vom letzten Wochenende.

Hauptkappe: Nitro 108 (Date of Manufacture: 5/01)  
Letzter Leinensatzwechsel vor ca. 550 Sprüngen

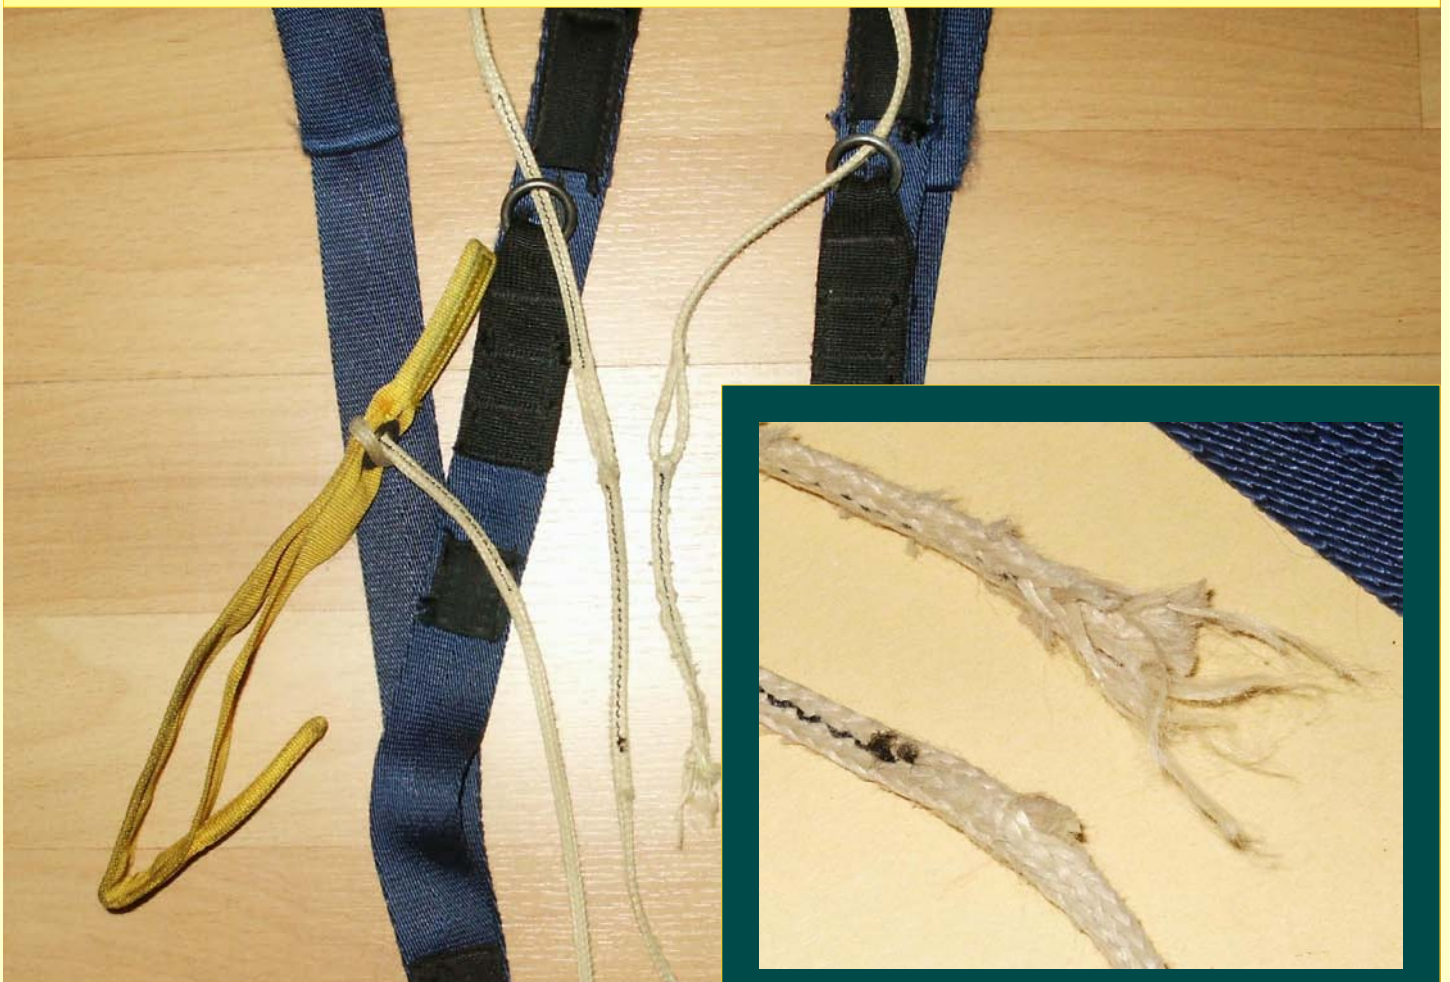
Nach einem ereignislosem Sprung aus +4000 m GND normale Schirmöffnung in ca. 1000 m. Unauffällige Schirmfahrt bis in eine Höhe von ca. 400 m GND.  
*In dieser Höhe riss bei einer "normalen" Rechtskurve plötzlich die rechte Steuerleine.*

Nach Abtrennen des Hauptschirmes und Öffnen der Reserve Landung am Reserveschirm.  
Hintergrund : Die Steuerschlaufen beim Nitro waren mittels eines Augspleißes an den Steuerleinen befestigt. Auf der rechten Seite schaute seit ungefähr 2 Jahren ein ca. 1-2 mm langes Stück des rückgeführten Stranges der Verspleißung aus der Steuerleine heraus. Beim Packen wurden die Überlängen der eingebremsten Steuerleinen auf der Vorderseite der hinteren Haupttragegurte mit Hilfe eines angenähten Bandes fixiert. Die Steuerleine riss am Ende der durch eine Naht gesicherten Verspleißung, dort wo der rückgeführte Strang aus der Steuerleine heraus schaute.  
Könnte Reibung am Führungsring des Haupttragegurtes + Reibung am Fixierband für die Überlänge könnten zum Leinenriss geführt haben?

Erstens hätte ich gerne das diese Geschichte verteilt und gelesen wird.  
Zweitens das jeder (unabhängig von was für Kappe er springt) alle Leinen und im besonderen die unteren Steuerleinen vom Hauptfallschirm auf Beschädigungen und Verschleiß prüft.  
Das Glück vom Springer war das die Leine in sichere Höhe gebrochen ist.  
Niedriger oder währen dem Flähren hätte es schlechter ausgehen können.
