Sicherheitsmitteilung SM170801

Bezug: Airsports Product Service Bulletin 01/Aug/2017 AS-001

Airsports Product Service Bulletin 1 August, 2017

Bulletin number: AS-001

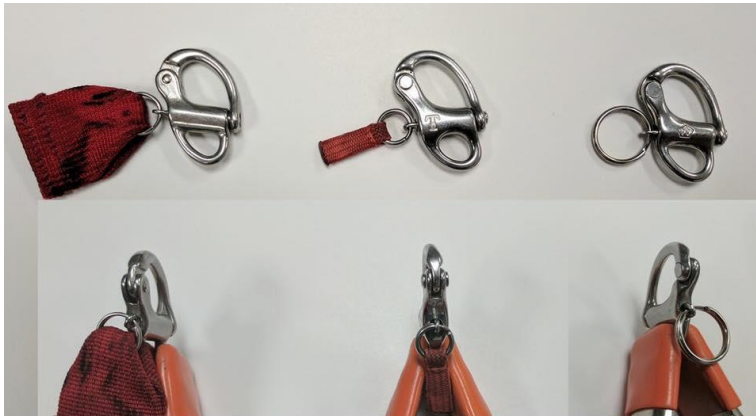
Gültige Shackle haben die Prägung W (Wichard) oder T (Tylaska).

Suspect Shackle-
Unmarked
Full hinge design

Tylaska Shackle-
Marked with "T"
full hinge design

Wichard Shackle-
Marked with "W"
Half hinge design

Alle RSL Shackle sind zu kontrollieren ob diese betroffen sind, RSL ohne Prägung sind zu ersetzen.

Betroffene Shackle die durch Airsports LLC verkauft wurden, werden durch diesen kostenlos ersetzt.

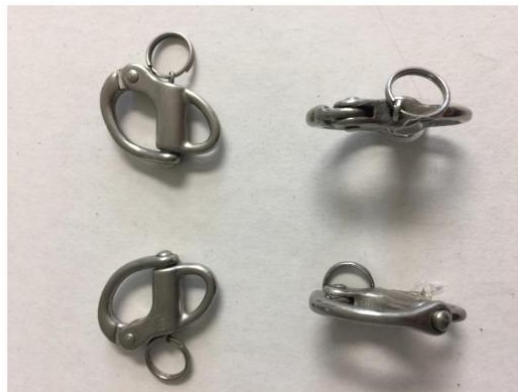
Identification: RSL Mini Snap Shackles, part # 520.01 manufactured by Kong S.p.A. and sold by Airsports LLC. from March, 2005 through August, 2005. These snap shackles have no identifier markings. (see photograph)

Background: Airsports LLC has become aware of weakened pin springs in these shackles that may cause an inadvertent opening of the shackle's gate, thus rendering the RSL function inoperable.

Compliance: Mandatory – Replace before next jump. (or provide a future date)
Inspect your system's RSL and if this snap shackle exists, arrange to have it replaced.
Contact Airsports to arrange for the shipping of a new Tylaska snap shackle at no charge. Or instruct our rigger to contact Airsports for a new Tylaska snap shackle. Kindly return the original snap shackle to Airsports LLC.
