SICHERHEITSMITTEILUNG

Rettungsgerät für Gleitschirm INCASE 2.0 S 100

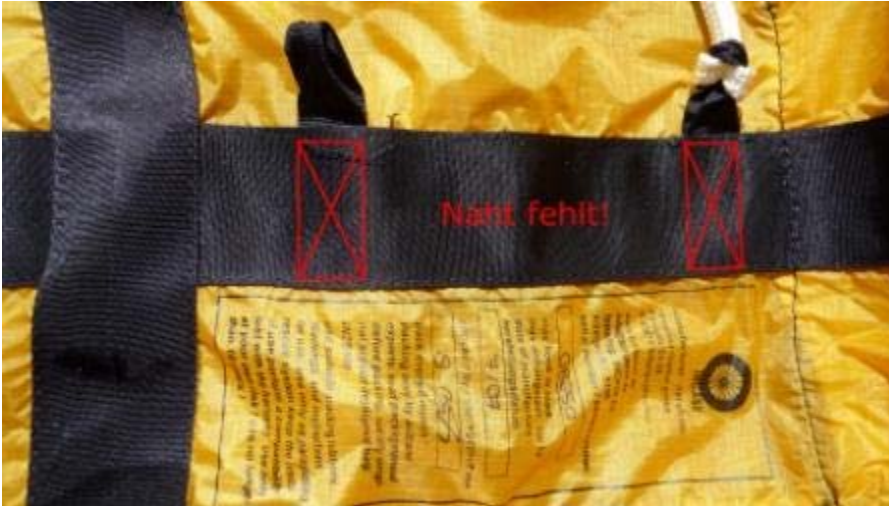
Bild 1

Bei einem Incase 2.0 S 100 fehlte am Innencontainer eine Naht und dadurch kam es zum Ausreißen der Schlaufe, an welcher der Auslösegriff befestigt ist. Auch die zweite Schlaufe war ohne die notwendige Kastennaht (Bild 1) ausgeführt und ließ sich unter geringer Belastung ausreißen.

Falls ein Container mit falschem Nahtbild gefunden wird, so darf dieser nicht weiter verwendet werden. Er wird durch die Firma Turnpoint kostenlos ersetzt.

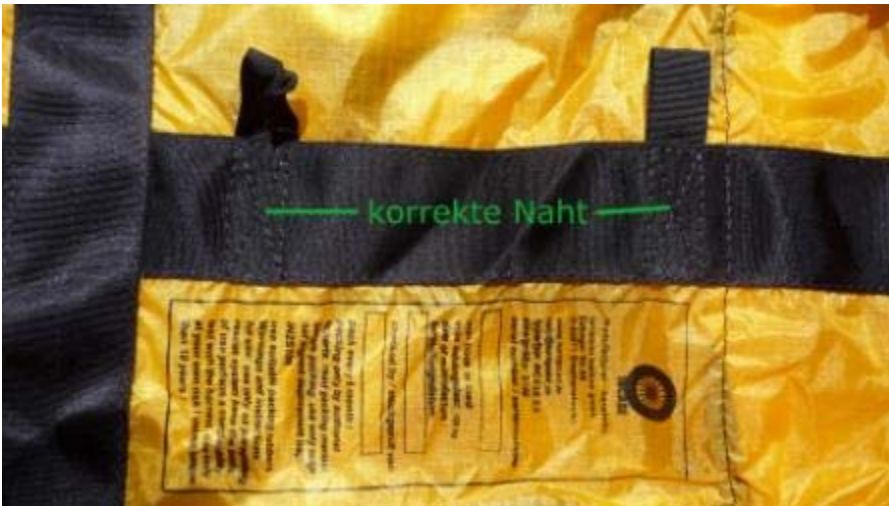
Bild 2

Der Nähbetrieb versichert, dass es sich um einen Einzelfall handelt, trotzdem werden alle Halter einer Incase 2.0 S 100 mit den betroffenen Seriennummern aufgefordert vor dem nächsten Flug zu kontrollieren ob die Schlaufen am Innencontainer korrekt vernäht (Bild 2) sind.
