## SICHERHEITSMITTEILUNG

free\*spee 2.0 Fuß-Beschleuniger

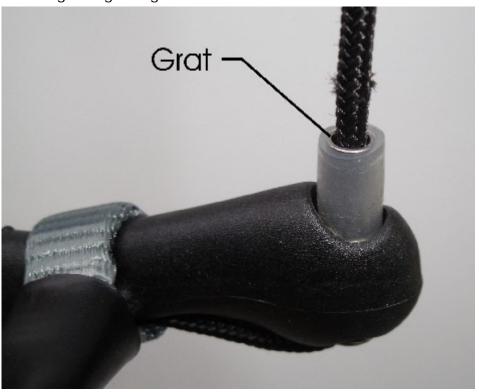
Bild 1

Betrifft nur ca. 50 Fuß-Beschleuniger des Modells free\*spee - Version mit Edelstahldurchführung der Beschleuniger-Leinen an den beiden Enden der Speedbar (Bild 1). Diese Version des Beschleunigers wurde von der free-spee GbR ausschließlich im Oktober 2009 vertrieben, davon der überwiegende Teil auf der Free-Flight Tegelberg 2009.

Es ist nicht auszuschließen, dass bei einzelnen Beschleunigern die Edelstahl-Hülsen im oberen Bereich nicht sauber entgratet wurden. Dies kann in der Folge zu einem vorzeitigen Verschleiß der Leinen und damit im ungünstigsten Fall durch Riss der Leine zu einem Ausfall des Beschleunigers führen.

Die free-spee GbR empfiehlt allen Piloten, die mit der oben beschriebenen Version des Beschleunigers fliegen, den Zustand der Leinen zu überprüfen. Sind die Leinen beschädigt sein, sollte der Beschleuniger ausgetauscht werden. Liegt ein scharfkantiger Grat am oberen Ende der Edelstahlhülsen vor, sollte der Beschleuniger ebenfalls ausgetauscht werden.

Grundsätzlich empfiehlt die free-spee GbR jedoch allen Piloten, die mit dieser Version des free\*spee-Beschleunigers (Edelstahlrohr als Leinendurchführung) fliegen, diesen vorsorglich gegen ein neues Modell auszutauschen.

Die free\*spee GbR bietet einen kostenlosen Umtausch aller Modelle dieser Beschleuniger-Version an. Es wird gebeten die Beschleuniger in einem B4-Umschlag als Maxibrief (2,20€) direkt an die free-spee GbR zurückzusenden. Lieferanschrift nicht vergessen. Die Versandkosten werden erstattet.
