Recherche und Analyse zum tödlichen Unfall eines Hängegleiters in Lanzarote

von Dr. Ralf Müller

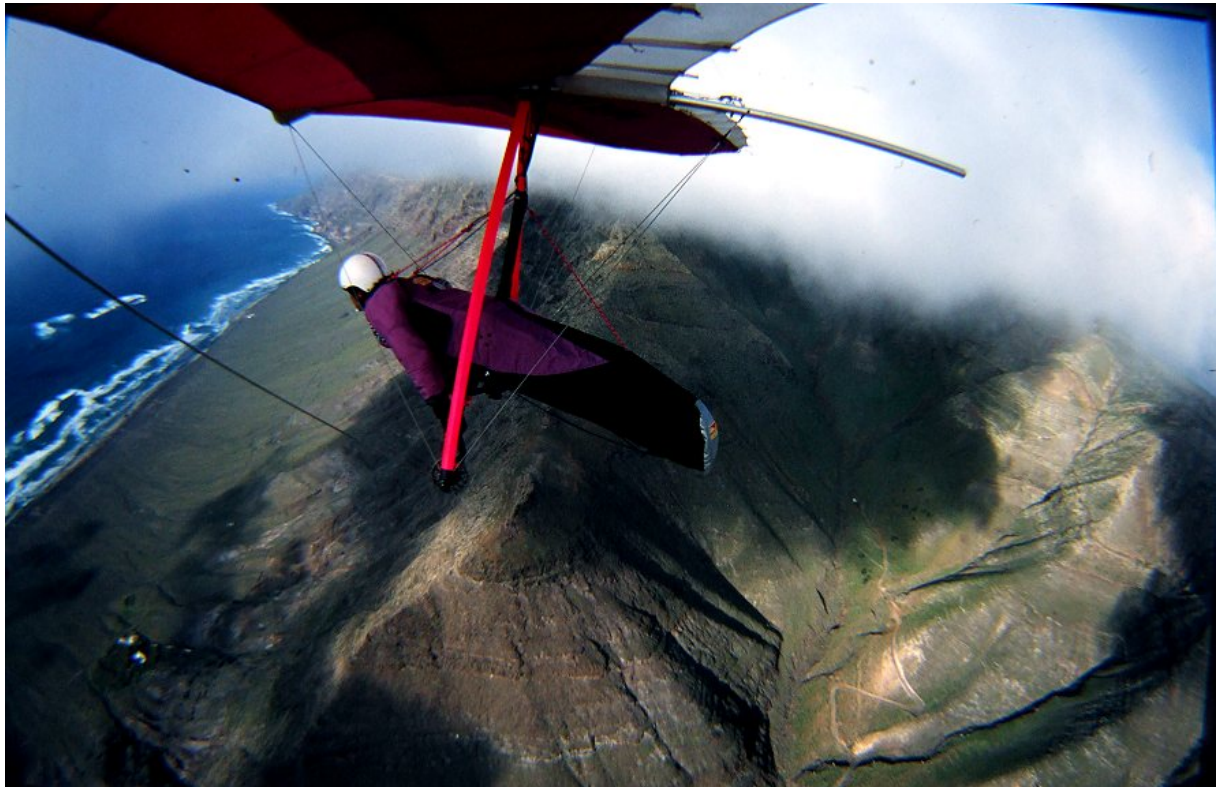
Blick in die große Schlucht. Las Nieves liegt in Verlängerung des Kiels nach hinten, der Wind bricht bei NW-Lage über den scharfen Grat des El Risco. Die Basis ist nie fern. Pilot und Foto: **Dietrich Starke**

Zusammenfassend und in Übereinstimmung mit meinen Fliegerkollegen vor Ort kann also angenommen werden, dass der Unfall an einem **wetterbedingt sehr kritischen Tag** (im Wetterbericht vorhergesagte, ausgeprägte Kaltfront) stattfand und zwar an einer **topographisch sehr kritischen Stelle**, der großen Schlucht nahe Las Nieves. Mit großer Wahrscheinlichkeit war der Pilot bei extrem starkem Wind in eine Wolkenschicht gesaugt worden, wobei er blitzartig die Sicht und Orientierung verlor. Wahrscheinlich crashte er im Leerotorbereich der Schlucht gegen das Sedimentgestein des El Risco. Inwieweit die **technischen Modifikationen** des Gleiters eine Rolle

gespielt haben könnten, kann hier nicht beurteilt werden. Umgekehrt hätte ein einfacher, gut sichtbarer **Kugelkompass** eventuell die mögliche Fluchtrichtung anzeigen können.
